EN TORNO A LA PREVENCIÓN

Revista No. 12, Jun. 2014

TERREMOTO DE NICOYA

2. EFECTOS MORFOLÓGICOS GENERADOS EN EL CANTÓN DE VALVERDE VEGA POR EL TERREMOTO DE SÁMARA DEL 5 DE SEPTIEMBRE DE 2012 (MW = 7,6)

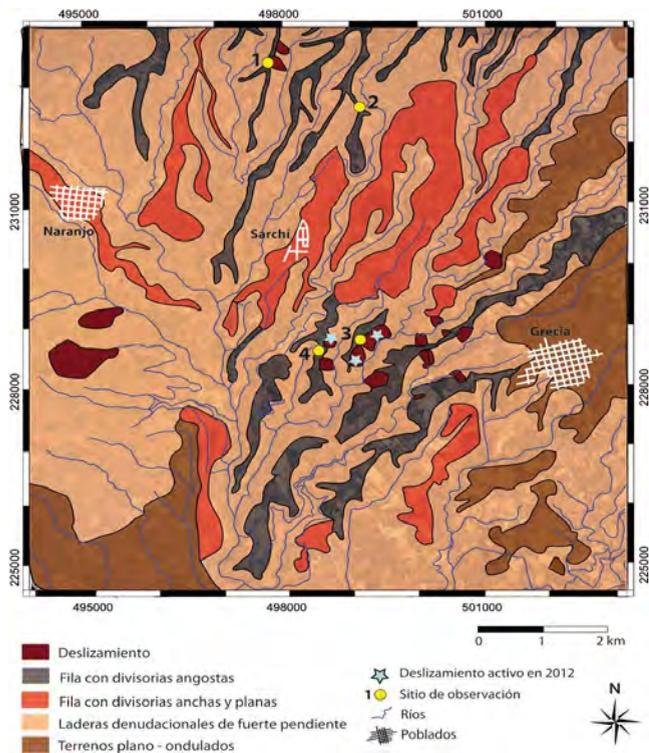
La Figura. 2 muestra el mapa geomorfológico del área de estudio. Muestra varias unidades geomorfológicas que corresponden generalmente con laderas de moderada a fuerte pendiente cuyas litologías asociadas muestran diferentes grados de erosión debido, entre otros aspectos, a que las unidades volcánicas piroclásticas informales son fácilmente disgregables, por lo tanto de fácil erosión, tal como se discutió en el apartado de geología. El área de estudio tiene un historial de eventos históricos a nivel de sismos y fuertes lluvias que han disparado deslizamientos en diversos sectores de ella, tal y como se muestra en el listado de deslizamientos históricos (siguiente columna). La Figura 2 muestra con estrellas los daños observados que corresponden a activación de sectores fotointerpretados como deslizamientos antiguos. Estos sectores corresponden con los barrios Rincón de Alpizar, Calle Cooperativa y Calle del Colegio Agropecuario.

Figura 2: Mapa geomorfológico del área de estudio. Las estrellas señalan los sitios con presencia de daños en viviendas y ruptura en suelo, por reactivación de deslizamientos. Elaboración propia

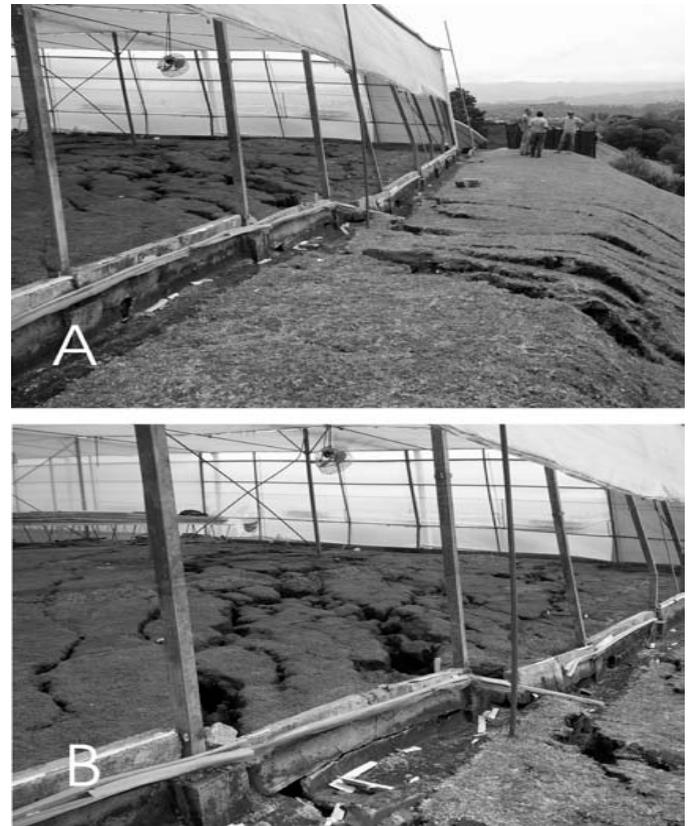
La primera fuente de riesgo estudiada es la construcción de rellenos. En el cantón de Valverde Vega en las coordenadas 499,022 – 231,890 se observó un caso de un área afectada por inestabilidad de un megarelleno que altera la morfología original del terreno. Tiene aproximadamente 11 metros de espesor en algunos sitios (Figura 3). El relleno fallado se convierte en una amenaza para los alrededores por la posible producción de movimientos de importantes volúmenes de materiales hacia sectores con alturas menores.

Figura 3: Rellenos de terrazas artificiales fallados. A) Obsérvese la amenaza sobre estructuras de viveros donde trabajan personas a niveles inferiores del sector fallado. B) Aspecto de las estructuras de metal afectadas por la falla en el relleno (coordenadas 499,022 – 231,890). Fotos G. Peraldo, 2012.

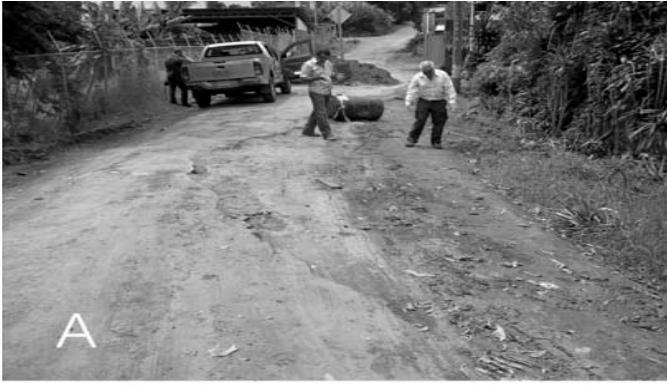
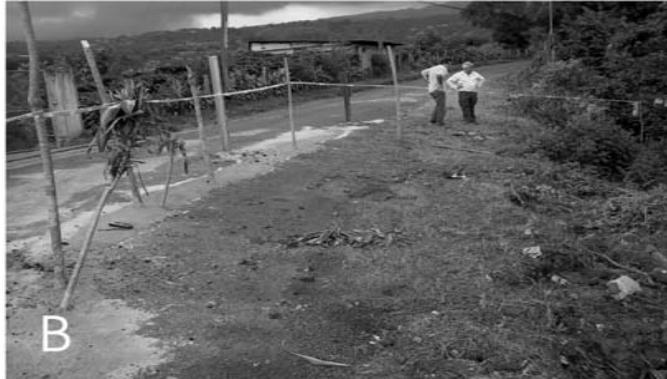
Otro efecto observado en el área de estudio, fue la reactivación de deslizamientos ubicados en laderas de fuerte pendiente. Tal es el caso de un sector de Calle Sinaí (coordenadas 499127 -232607) (Figura 4A) y en la carretera a Sabanilla (coordenadas 497,770 – 233,313) (Figura 4B). Ambos sitios presentan divisorias angostas que son ocupadas por las carreteras y algunas viviendas construidas en la parte alta de laderas que presentan pendientes superiores a los 30°. Los desplazamientos verticales de las áreas deslizadas estuvieron en el orden de los 2 cm, desplazamiento suficiente para producir una falla de importancia en la vía. La morfología de ambos sitios sugiere la existencia de coronas de antiguos deslizamientos.

Figura 4: A) Afectación en una vía de Sarchí (Calle Sinaí) por activación de un pequeño deslizamiento. Se observa la corona frontal y un leve desplazamiento vertical en el asfalto. B) Hundimiento a un lado de la vía a Sabanilla en su carril de ascenso. Fotos G. Peraldo.

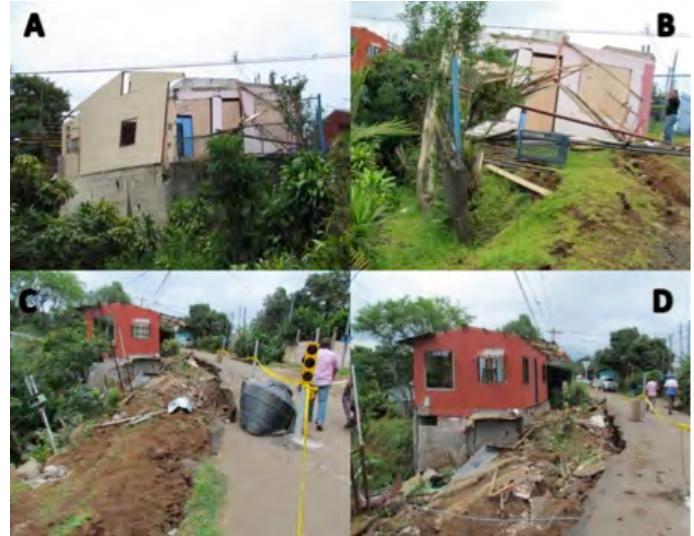
También se vieron afectadas viviendas ubicadas en el Barrio Rincón Alpizar. En el centro de la población se observa una morfología que corresponde con una depresión y se interpreta como un deslizamiento antiguo cuya dirección aproximada es al NNW, pero el tamaño de esta forma, impide incorporarlo en la Figura 4. Presenta un escarpe pronunciado ocupado por dos viviendas destruidas en su totalidad y la vía principal del barrio cuyo espaldón muestra una ruptura por falla del terreno (Figura 5). No obstante, el centro de la depresión, que corresponde a las coordenadas 498,470-228,591, no parece haberse activado, pues una vivienda ubicada en ese sector no presentó daños. Esto permite suponer un movimiento restringido al sector del escarpe. En el sector oeste de la depresión (coordenadas 498,433-228,541) fue medida una fisura recta de una continuidad decamétrica y abierta cerca de 1,5 cm, de rumbo NE-SW parece confirmar la inestabilidad del escarpe correspondiente a su corona frontal.

Figura 5: Rincón Alpizar: A) Detalle de colapso de muro en vivienda. B) Grado de destrucción de vivienda y detalle de problemas relacionados con el suelo. C) El suelo falló por lo que las estructuras cimentadas en él se destruyeron D) detalle de destrucción en vivienda. En este punto es muy probable que el factor topográfico y de amplificación generara el problema. Esto porque el terreno circundante no se encuentra fallado. Fotos C. Matamoras, 2012.

En las coordenadas 498,571-228,622 en Rincón Alpizar fueron severamente afectadas tres viviendas. En una de ellas el terreno no muestra agrietamientos ni otras características que sugieran problemas geotécnicos, sin embargo, la vivienda presentó daños totales, que en apariencia pudieron corresponder a problemas estructurales (Figura 6A). La otra vivienda quedó inhabitable y presentó problemas relacionados con fracturas en el suelo (Figura 6B). Contiguo a la vivienda existe otra, que no presentó daños severos, sin embargo el terreno quedó completamente fisurado con fracturas abiertas de rumbo aproximado N-S, paralelas a la pendiente (Figura 6C y 6D). Se fotointerpreta en el sitio una morfología asociada a un antiguo deslizamiento.

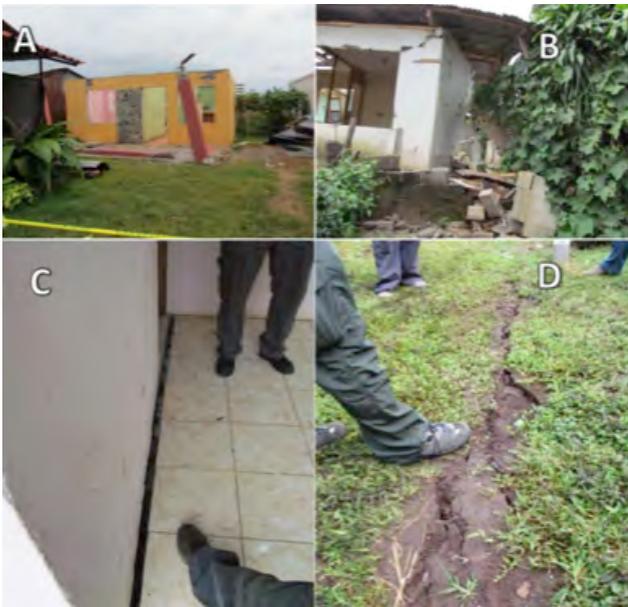
Figura 6) Daños en viviendas en la localidad de Rincón de Alpizar.

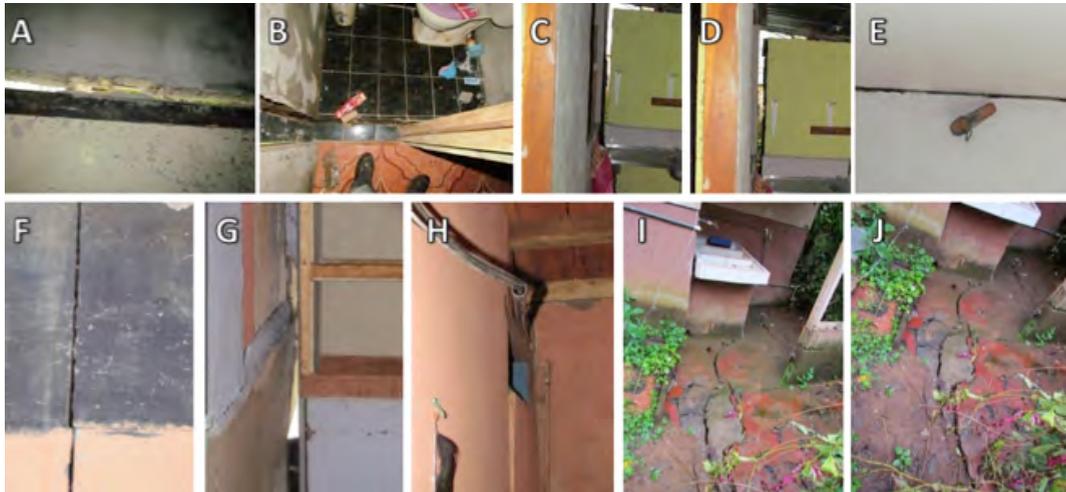
En el Barrio Calle Cooperativa se observó una fila de 100 m de viviendas afectadas por fisuras continuas de rumbo N-S que afectaron varias viviendas ubicadas en las coordenadas 499,109-228,803. El rumbo de las fisuras cambia a E-W en las coordenadas 499,108-228,751 y generó daños en otras viviendas. La Figura 7 muestra diferentes imágenes relacionadas con los daños observados.

Figura 7: Diferentes escenas de daños en la Calle Cooperativa. Muchos de ellos presentan daños por mala construcción, sin embargo, se observan fisuras en el suelo, tal como se observa en I) y en J). Fotos de Cristian Matamoras.

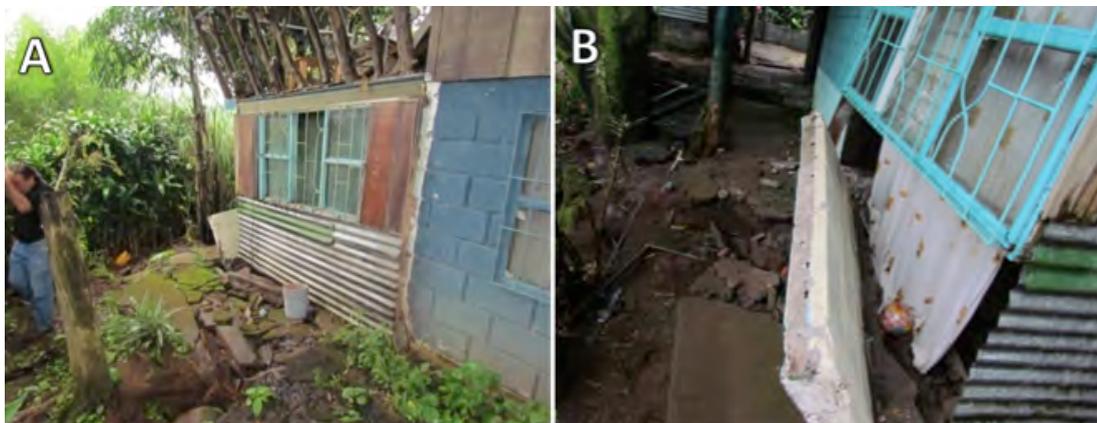
En el barrio de Calle Colegio Técnico (coordenadas 498,305-229,747) se reactivó un deslizamiento en la corona lateral sur. Afectó parcialmente una vivienda (Figura 8).

Figura 8: Dos visitas del área afectada por corrimiento de la corona lateral de deslizamiento ubicado en coordenadas 498,305 - 229,747 en Calle Colegio Técnico.

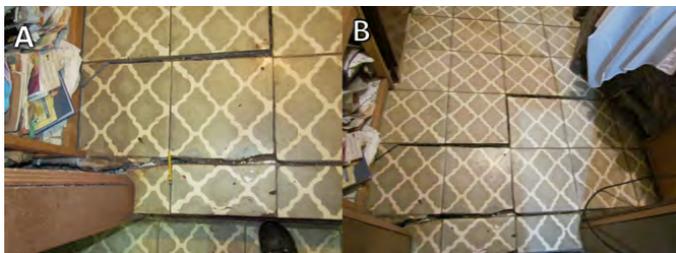
En las coordenadas 498,375-229,692 fueron observadas fisuras en pisos de mosaico y que presentan desplazamientos horizontales centimétricos (Figura 9). Las fisuras ya existían antes del sismo, lo que sugiere que la vivienda esté sobre un relleno que falló o una ladera inestable.

Figura 9: Pisos con fisuras importantes. Vivienda ubicada en las coordenadas 498,375-229,692, caserío en Calle Colegio Técnico.
