# EN TORNO A LA PREVENCIÓN

Revista No. 15, dic. 2015

# EL DESLIZAMIENTO DE PALO ALTO, TURRIALBA, COSTA RICA: APUNTES PARA SU ESTUDIO

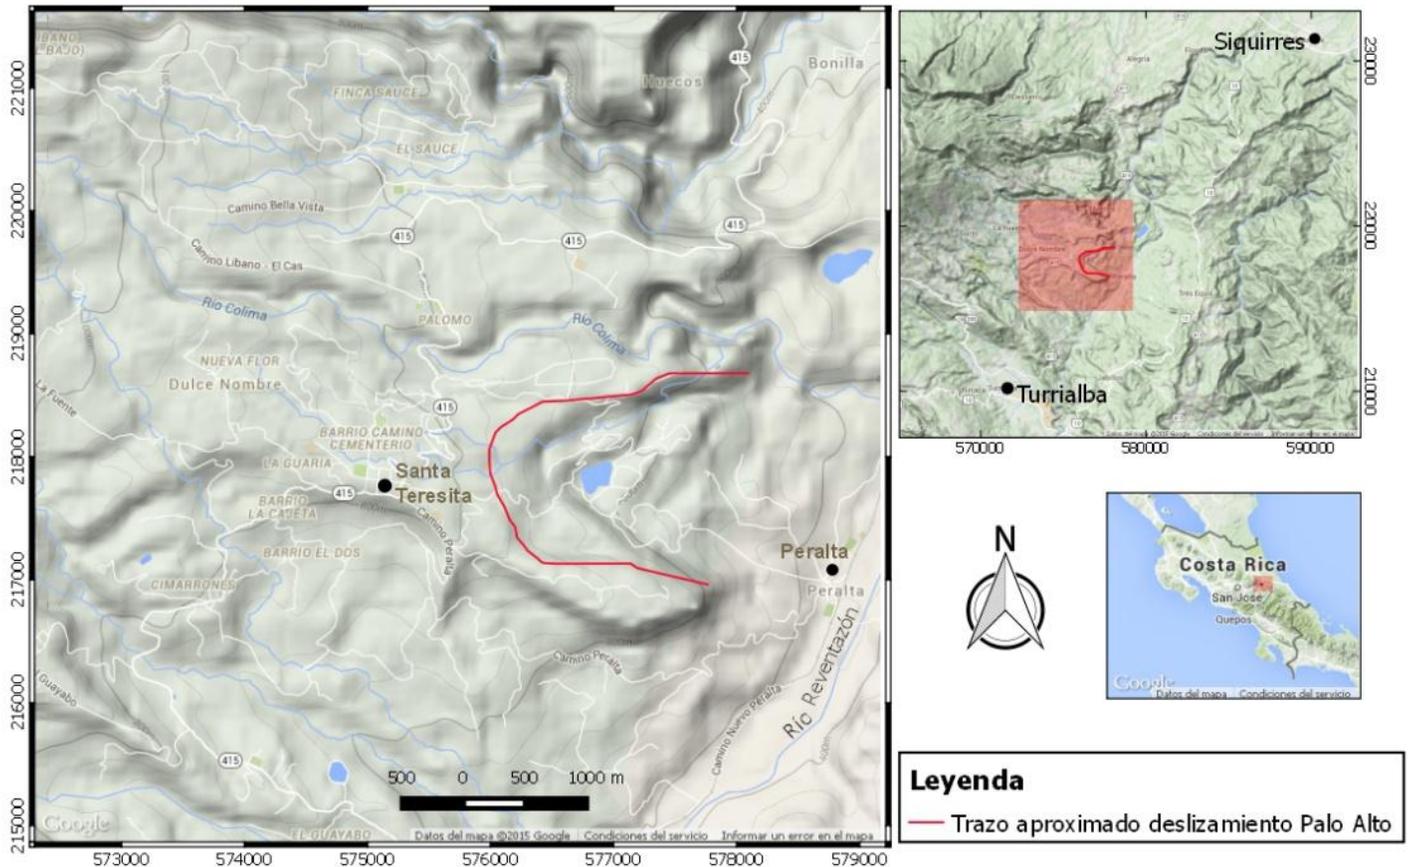
Figura 1: Área afectada por los procesos de remoción en masa en las cercanías de las comunidades de Santa Teresita (antiguamente denominada Lajas), cercana al sector de la corona, y Peralta, hacia el frente del área de inestabilidad. Se incluye la corona del deslizamiento, así como los escarpes internos.

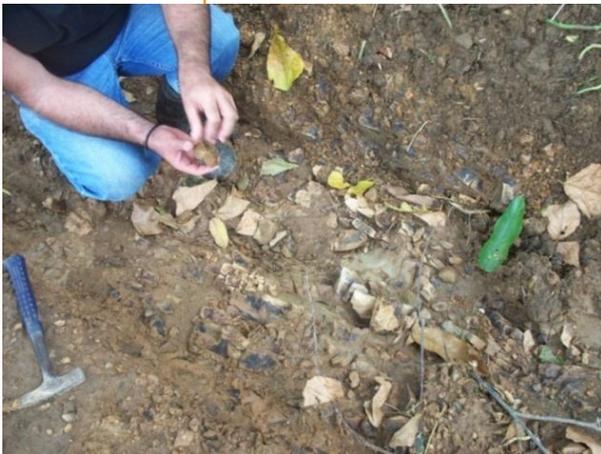
De las observaciones realizadas durante la presente investigación, la Fm. Uscari aparece dentro del área de deslizamiento a partir de las coordenadas 578,093E - 217,012N; en el sitio está bastante fracturada y no se le observa buzamiento. En las coordenadas 578,144E - 216,844N existen afloramientos del agua subterránea, posiblemente niveles freáticos muy superficiales que salen a través de fracturas. En este sitio los estratos de Uscari están casi verticales debido posiblemente con basculamiento de bloques. Estas fracturas presentan tonalidades pardas y pátinas oscuras, posiblemente por oxidación y meteorización (Figura 3).

Figura 3: Afloramiento de la Fm. Uscari, en las coordenadas 578,144E - 216,844N. Aparentan estar los estratos sumamente inclinados, posiblemente por efecto de movimientos de bloques dentro del deslizamiento Palo Alto.

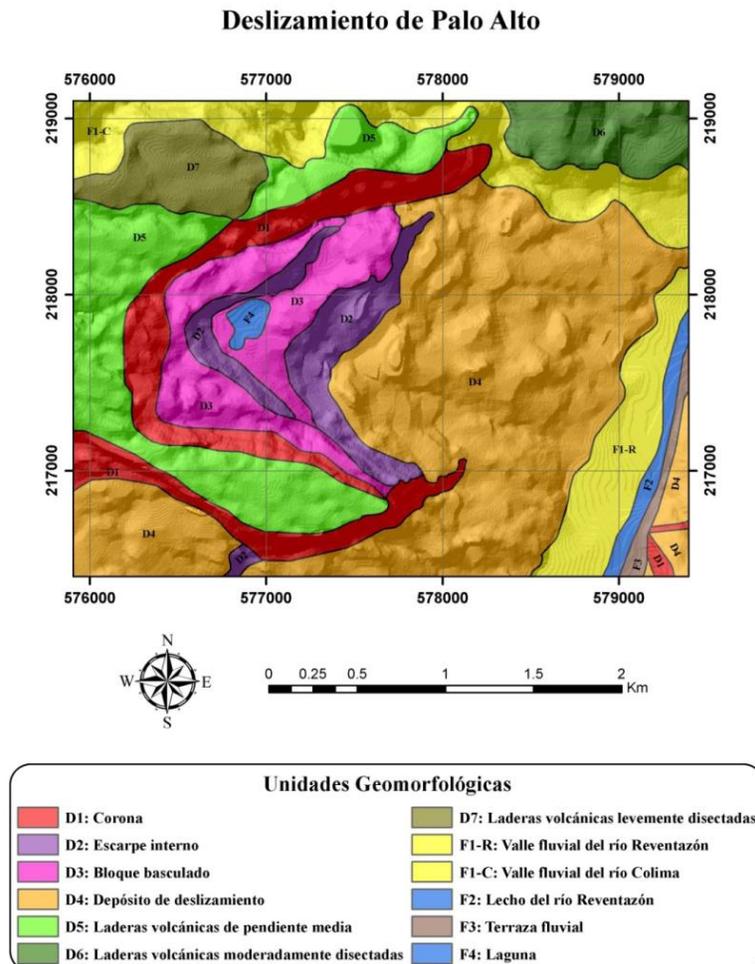
Figura 10: Unidades geomorfológicas del deslizamiento Palo Alto, Turrialba, Costa Rica

El mapa geomorfológico (Figura 10) expone la forma típica en herradura, dentro de la que se distinguen 4 unidades: 1. Escarpes internos, 2. Bloques basculados, 3. Coronas laterales del deslizamiento y 4. Áreas de depósito de los materiales deslizados. Los escarpes y bloques dentro del área deslizada muestran una posición consistente con la forma general del deslizamiento.

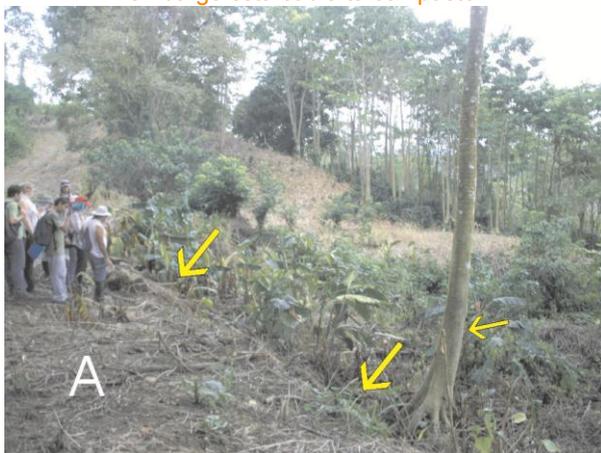
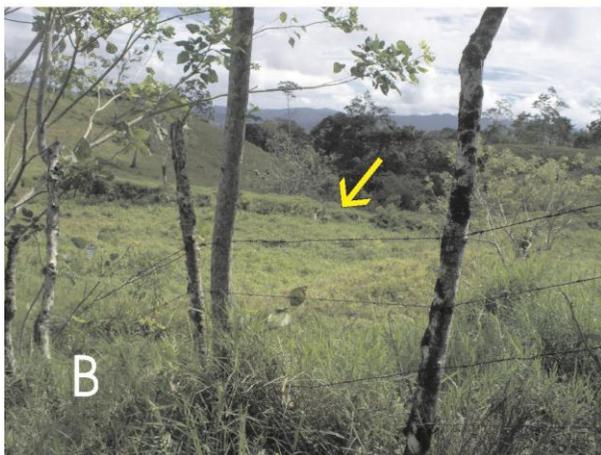
La mayoría de los escarpes presentes en el área tienden a ser alargados y con forma típica en herradura. Llegan a presentar desplazamientos verticales decimétricos (Figura 11) hasta de varios metros de altura. También se pueden distinguir series de pequeños escarpes en una misma dirección, como muestra de movimientos traslacionales.

Figura 11: Dos escarpes internos: A) a orilla del camino se observa un escarpe señalado con flechas y se asocia con una depresión, un árbol joven presenta una breve curvatura y parte de su sistema radicular expuesto. B) otro escarpe, señalado con una flecha, se observa en un potrero como una grada posiblemente muy reciente porque no muestra mucha redondez en su forma por acción de la erosión, sin embargo está cubierta con pasto.

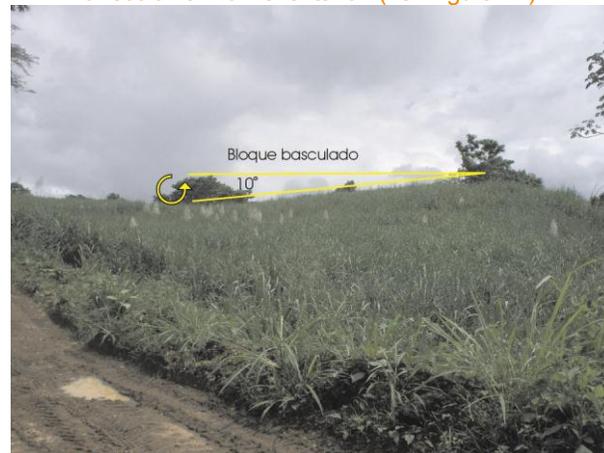
Se observan dentro del área deslizada algunos bloques basculados. Uno de ellos se localiza en las coordenadas 576,992E – 218,406N y se inclina aproximadamente 10° al NW (Figs. 12 y 18).

Figura 12: Bloque basculado 10° al NW. Coordenadas 576,992E - 218,406N. El escarpe desde donde se bascula no se observa en la fotografía pero se inclina al S34E, en dirección al río Reventazón (ver Figura 17).

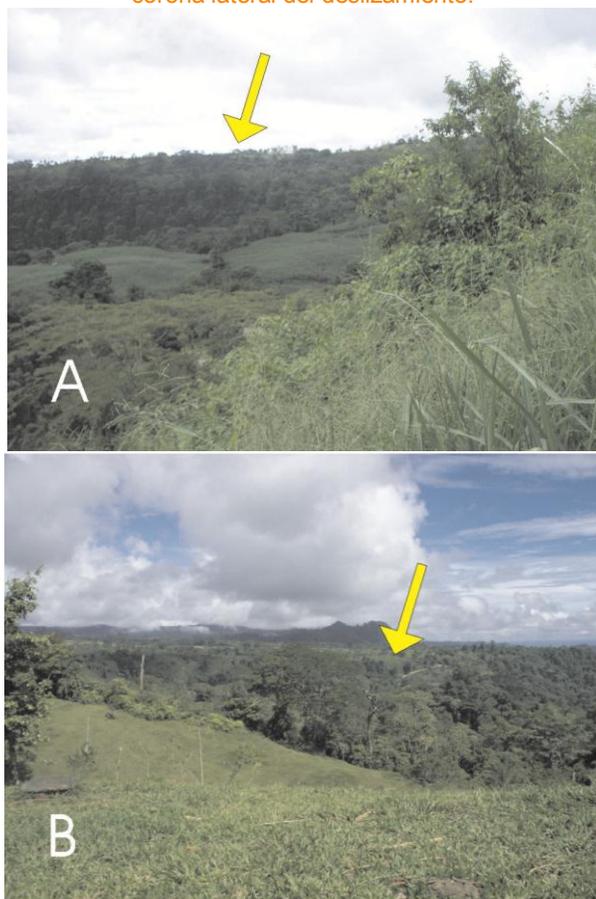
Un segmento de la corona lateral sur se observa en la Figura 13a. Un sector de la corona lateral norte se observa en la Figura 13b. Ambos escarpes están ocupados por bosque denso, posiblemente secundario, no se observa evidencia de flujos de detritos ni actividad reciente.

Figura 13: Coronas laterales del deslizamiento de Palo Alto, señaladas con flechas. A) Corona lateral sur. B) Corona lateral norte, que corresponde con el valle del río Corralón. Se propone que dicho cauce se formó al aprovechar la corona lateral del deslizamiento.

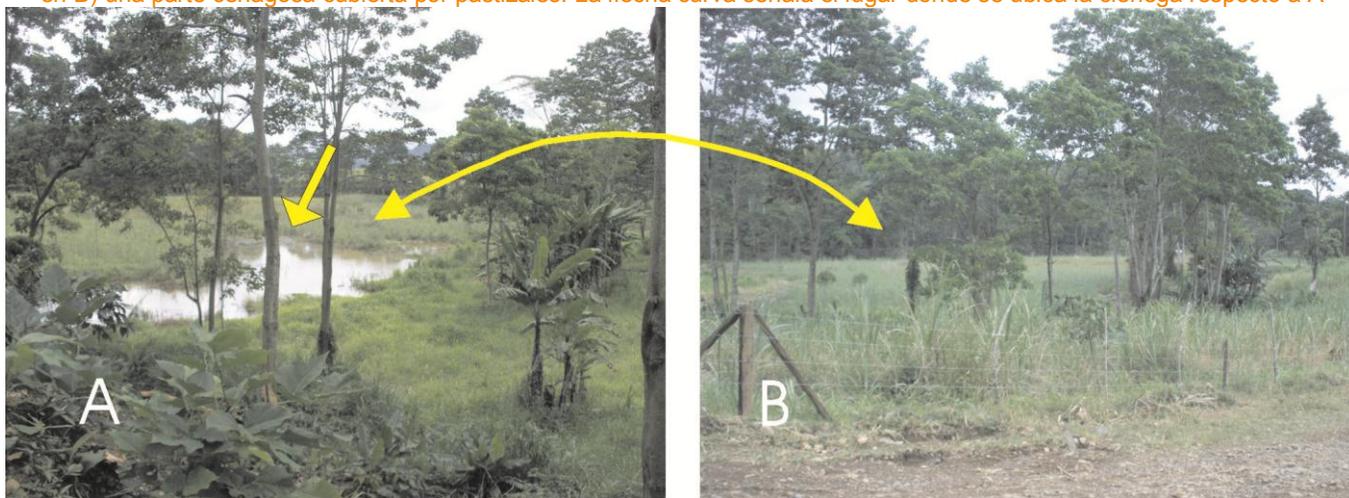
En las coordenadas 577,442E – 217,314N existe una morfología que se caracteriza por la presencia de varias colinas redondeadas, algunas alargadas, aisladas y en medio de ellas áreas deprimidas. El origen de estas colinas puede deberse a afectos de despegue de sectores del deslizamiento sometidos a basculamiento y posterior erosión formando así las depresiones generadas entre los escarpes y bloques basculados. También puede ser debido a sectores sometidos a fuerzas de tracción que pueden formar grábenes donde se acumula agua sea de la escorrentía superficial, o bien de la escorrentía subterránea. En el deslizamiento de Palo Alto, se puede observar la laguna homónima que se formó en un área que tiene su origen en la tracción y basculamiento de bloques. La Figura 14A muestra parte de dicha laguna y la Figura 14B muestra otro sector del área ocupada por un pastizal en un sector cenagoso.

Figura 14: Laguna de Palo Alto. Se observan dos sectores de la depresión que contiene la laguna. En A) se observa la laguna y en B) una parte cenagosa cubierta por pastizales. La flecha curva señala el lugar donde se ubica la ciénega respecto a A

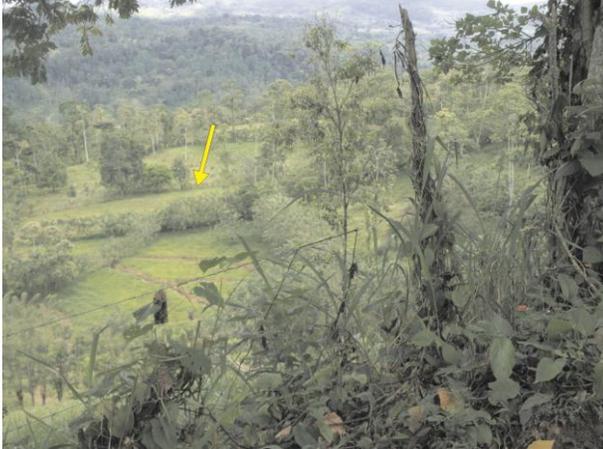
Estas morfologías suelen presentar pendientes suaves, no mayores a los 10°, onduladas que limitan con las terrazas horizontales de las veras del río Reventazón. Estas morfologías de depositación se presentan parcialmente disectadas por un drenaje caótico y poco definido (Figura 15).

Figura 15: Áreas de depósito señalados con una flecha, se observa la pendiente baja. Son terrenos usados para pastos

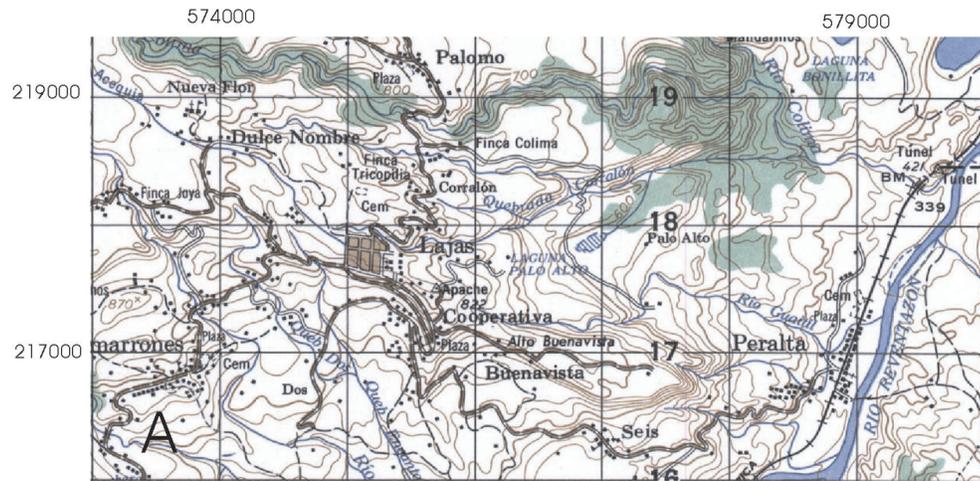
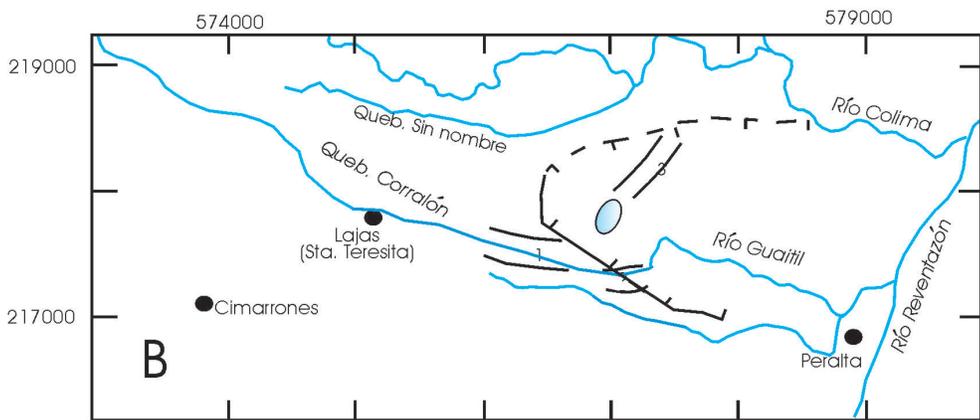
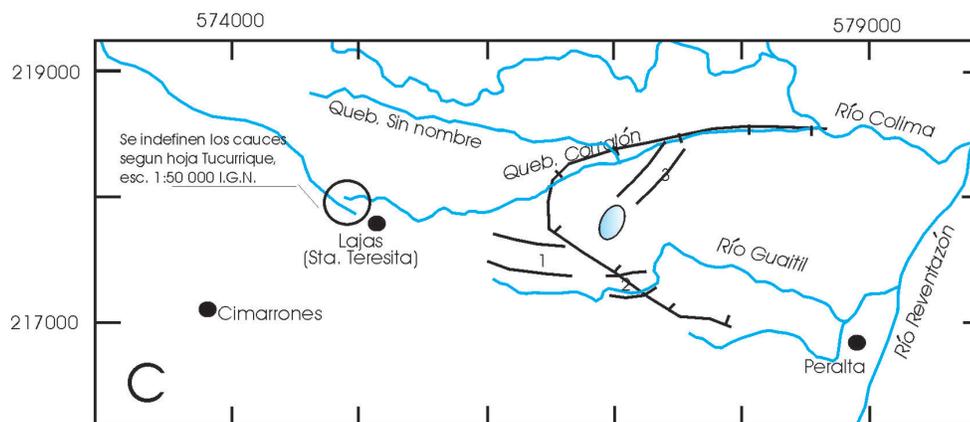
Es posible que el proceso de captura ocurrió en el caso de la quebrada que en la Figura 16 se indica "sin nombre", la cual antes de la formación de la corona norte tenía su confluencia en el río Colima.

Figura 16: Hipótesis de trabajo: transformación de patrones de drenaje por actividad del deslizamiento de Palo Alto. A) área de estudio, hoja Tucurrique esc. 1:50 000 (I.G.N). B) condiciones morfológicas originales: en formación el segmento norte de la corona del deslizamiento y patrón de drenaje inicial. C) patrón de drenaje actual se señalan con números los cauces abandonados.

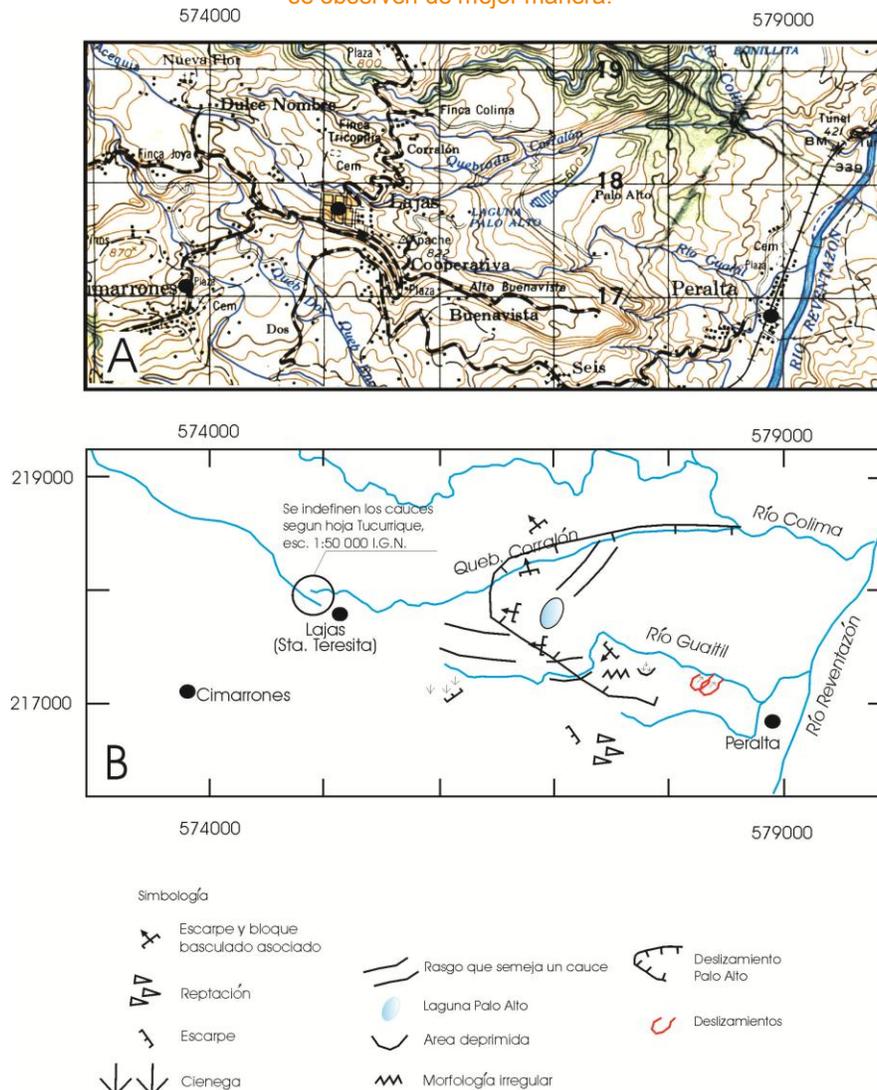
Figura 17: Elementos macro y micromorfológicos medidos en el campo. En B se ubican en el mapa simplificado con el fin de que se observen de mejor manera.

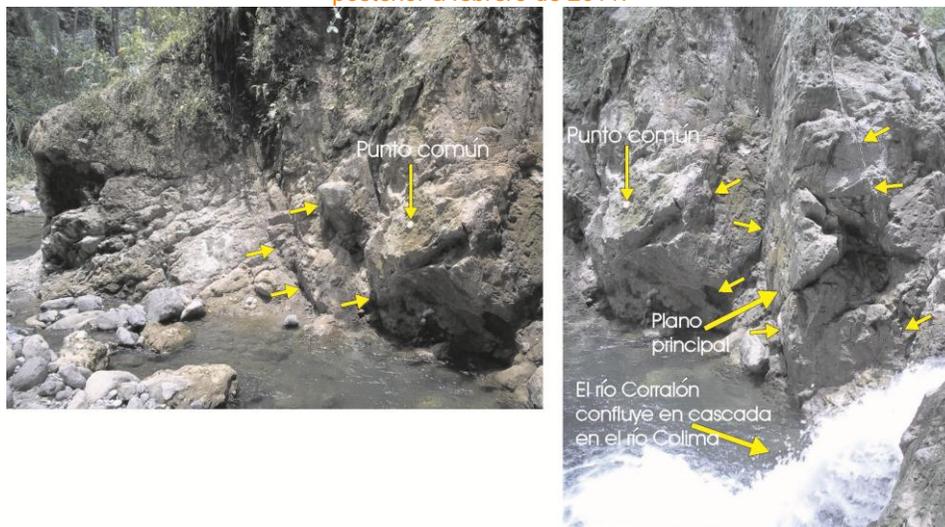
Hay dos rumbos preferenciales de fallas y diaclasamiento. El primero se orienta al NE-SW que tiene la dirección del cauce del río Reventazón. El segundo es NW – SE. En el sitio de medición, esta falla condiciona la confluencia del río Corralón con el río Colima, pues el primero confluye en el segundo formando una cascada de aproximadamente 2 metros de alto. Esto significa que el bloque NE baja respecto al bloque SW, además el componente de rumbo al NW de la falla condiciona que la dirección de la confluencia actual esté en contra de la dirección del caudal del río Colima.

Figura 18: Se observa la confluencia del río Corralón en el río Colima. Obsérvese el plano principal que genera la cascada que ahora presenta el río Corralón en su confluencia en el río Colima. Esta cascada y configuración general de la confluencia es posterior a febrero de 2011.
