## INUNDACIONES EN EL CANTÓN LA UNIÓN, CARTAGO, COSTA RICA

### RESUMEN

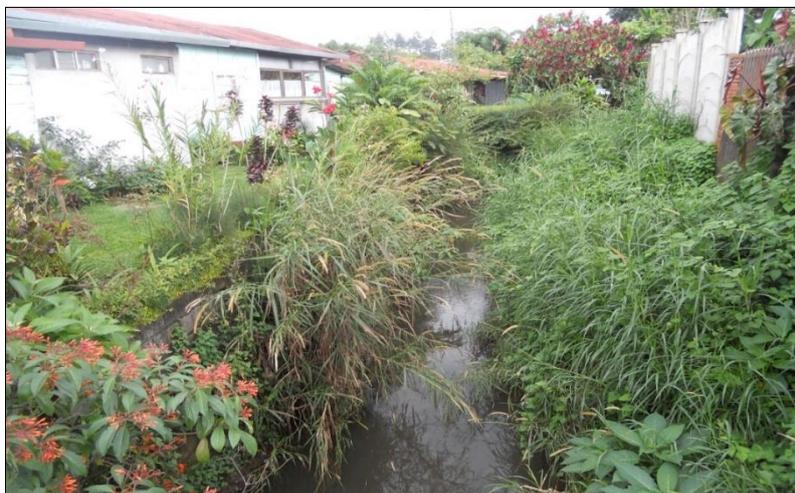
En el centro del distrito Concepción, frente a la Escuela Fernando Terán (PI6, Figura 4), hay dos viviendas que han sido impactadas por las inundaciones. Como se puede observar en la figura 3, dichas casas están dentro de la zona de protección establecida en la ley de aguas, lo que tiende a aumentar el grado de vulnerabilidad a la amenaza por inundación. Los desbordamientos han aumentado en dicho sitio en los últimos años y una posible causa de ello es la impermeabilización de los suelos de Concepción a causa del desarrollo urbano. Se ha modificado el uso del suelo impidiendo la infiltración del agua hacia las capas subterráneas, por lo que aumenta considerablemente la escorrentía superficial hacia las partes más bajas de la cuenca.

**Figura 5.** Viviendas expuestas a inundaciones en Concepción
