Revista N° 7, Diciembre 2011

# La reactivación del Deslizamiento Zapotal y su relación con el llenado del embalse del Proyecto Hidroeléctrico Pirrís.

Msc. Rolando Mora, Msc. Elena Badilla, Msc. Giovanni Peraldo, Msc. Luis Guillermo Salazar  
Escuela Centroamericana de Geología, UCR

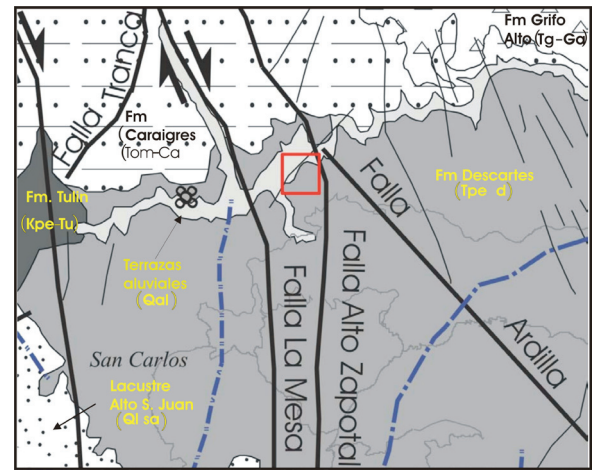
Imagen No. 2. Geología del área de estudio (recuadro en rojo)

La geología del área de estudio (imagen No. 2) está conformada por intercalaciones centimétricas a decimétricas de areniscas y lutitas de la Fm. Descartes del Paleoceno - Eoceno, así como por Terrazas Aluvionales del Cuaternario (Obando, 2011). En el sitio, existe un deslizamiento antiguo controlado estructuralmente, el cual se mueve a lo largo de los planos de buzamiento del paquete sedimentario del área, con una tendencia hacia el NNW. Obando (2011) también señala la existencia de las fallas Ardilla, Alto Zapotal, Mesa y Zapote, estas últimas transcurrentes.

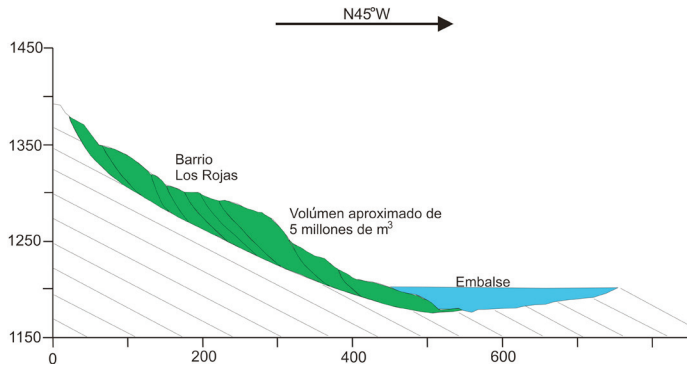
Imagen No. 3: Deslizamiento de Zapotal

Se considera que el deslizamiento se encontraba en un estado precario de estabilidad, incluso antes de iniciar el llenado del reservorio. Con el deslizamiento en esa condición crítica, la reactivación fue disparada por la reducción directa del esfuerzo efectivo en el pie del talud al ascender el nivel del lago artificial, lo cual, al mismo tiempo, conduce a una reducción de la resistencia al corte. Estos cambios en el balance mecánico traen como resultado la reactivación del deslizamiento.

Se estima que la superficie de ruptura de este deslizamiento aflora en el lecho del río (imagen No. 3), lo cual puede conducir a un deslizamiento súbito en el futuro, que bloquearía el río, formando un represamiento irregular. El área del deslizamiento se muestra en la imagen No. 4.

Se grafica acá el mecanismo de ruptura que se reactivó en la base del deslizamiento. Las líneas inclinadas mostradas en el perfil es la inclinación natural del paquete rocoso existente en el sitio (buzamiento), que se inclina a favor de la pendiente de la ladera, favoreciendo el movimiento del material a lo largo de los planos de buzamiento.

Por las características topográficas del área, así como por las observaciones de campo, se infiere que la superficie de ruptura del deslizamiento Zapotal se extiende hasta el lecho del río Pirrís, lo

cual puede conducir a un deslizamiento súbito en el futuro, que bloquearía el río, formando un represamiento irregular

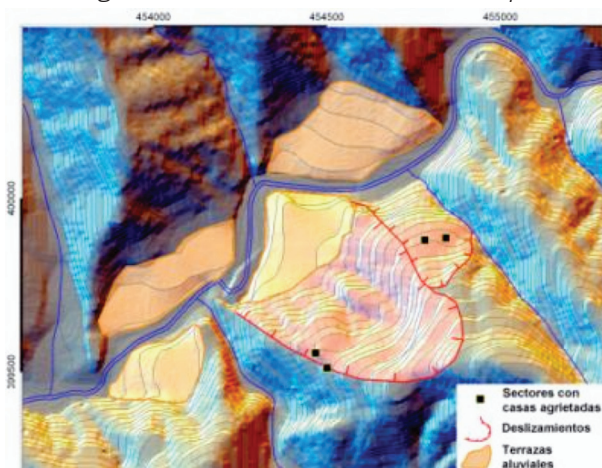
Imagen No. 4. Área de deslizamiento Zapotal

Obsérvese otro deslizamiento más pequeño adosado a la corona NE del deslizamiento principal.

Existen otros deslizamientos en los alrededores del embalse, con condiciones geológicas y geotécnicas similares, tal como el mostrado en la imagen No. 4 adosado a la corona NE del deslizamiento Zapotal. por lo cual se recomienda su estudio detallado con el objetivo de determinar su impacto potencial sobre el P.H. Pirrís y las poblaciones vecinas, sobre

todo considerando que el proyecto aún no alcanza su nivel de operación final. Estos sectores deben clasificarse de acuerdo con los siguientes conceptos:

- Sectores donde se deben emprender medidas correctivas
- Sectores donde los residentes deben ser reubicados
- Sectores que deben ser observados por los residentes o monitoreados con instrumentación
