Revista N° 7, Diciembre 2011

# EN TORNO A LA PREVENCIÓN

La Revista En Torno a la Prevención se publica mediante el aporte de diferentes actores y este número muestra en su primer capítulo la microzonificación en la micro cuenca de la Quebrada Lajas, la cual se ubica en San Antonio de Escazú, donde por influencia de la Tormenta Thomas en el 2010 hubo pérdidas humanas y daños en viviendas e infraestructura pública.

Geól. Michelle Arias F., Ing. Olman Fuentes Aguilar (Municipalidad de Escazú) y Ing. Jorge Fallas Huertas (Ministerio de Salud).

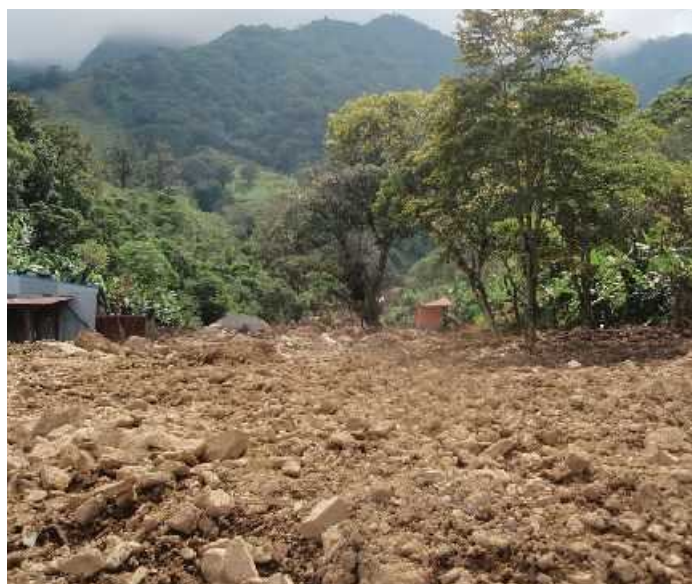
*Imagen No. 1*

*Flujo de detritos ocurrido el 03 de noviembre de 2011, calle Lajas, San Antonio de Escazú.*

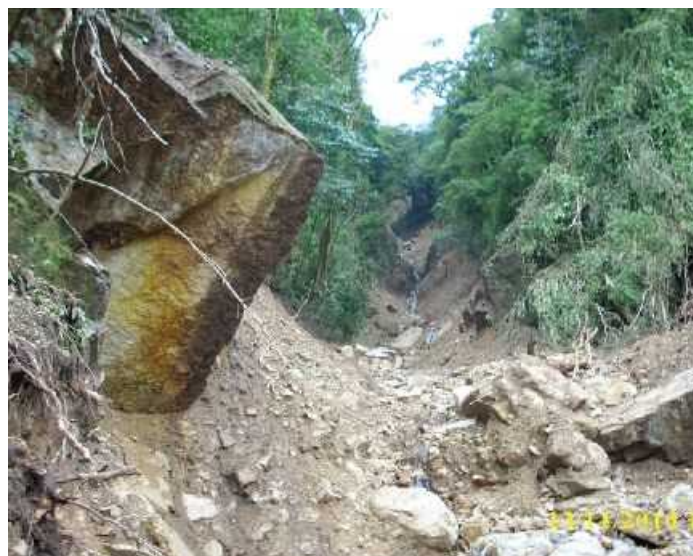
Imagen No. 2

Se muestra la morfología del cauce, así como las fuertes pendientes en la parte alta de la micro-cuenca debido a la presencia de macizos rocosos. Fuente: Arias, Fuentes y Fallas. (2011)

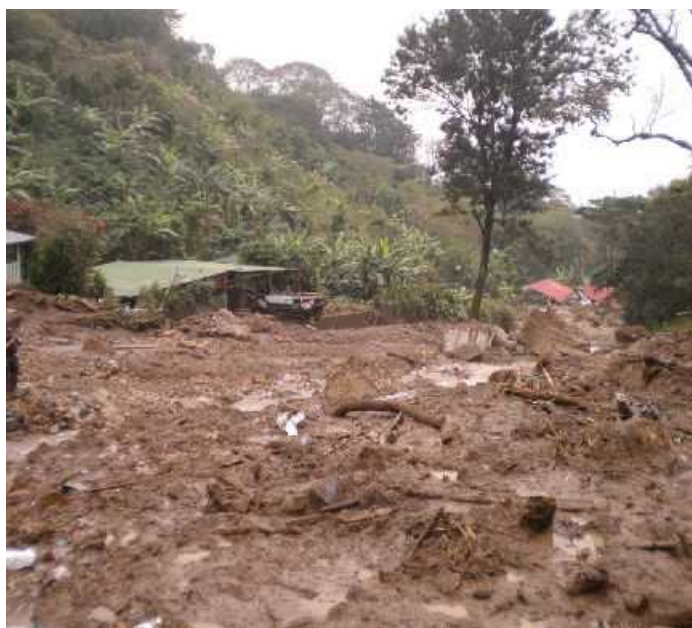
*Imagen No. 4*

De acuerdo con las unidades anteriormente definidas, la zona más vulnerable, específicamente donde la afectación involucró infraestructura y pérdida de vidas humanas, corresponde con la parte plano-ondulada o pie de las laderas que conforman los límites de la micro-cuenca Lajas (Fotos 5 y 6). Factores como lo son el cambio brusco de pendiente, de  $34^\circ$  a  $10^\circ$ , control estructural en el sector de La Catarata y alrededores del Salto de Los Caballos, facilitan el depósito de los materiales que son arrastrados durante la ocurrencia de avalanchas y flujos. El cambio brusco de pendiente en el punto del sitio conocido como La Catarata, genera una pérdida de energía, aspecto que favorece el depósito de los materiales en dicho sector de la micro-cuenca.

*Se observa el depósito de los materiales, mismo que es confinado a lo largo del pie de ambas laderas. Además se aprecia la destrucción de la infraestructura existente. Fuente: Arias, Fuentes y Fallas. (2011)*

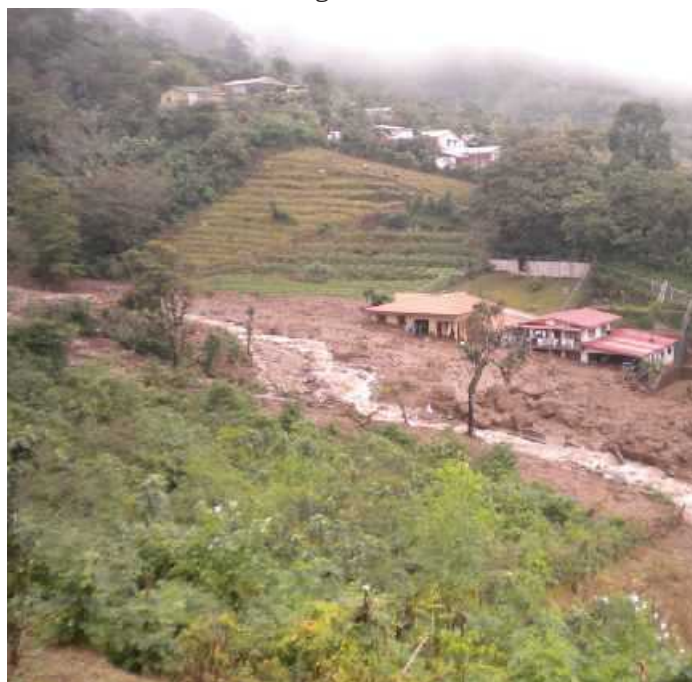
Imagen No. 6

Morfología del cauce, fuertes pendientes en la parte alta de la micro-cuenca por masivos rocosos.

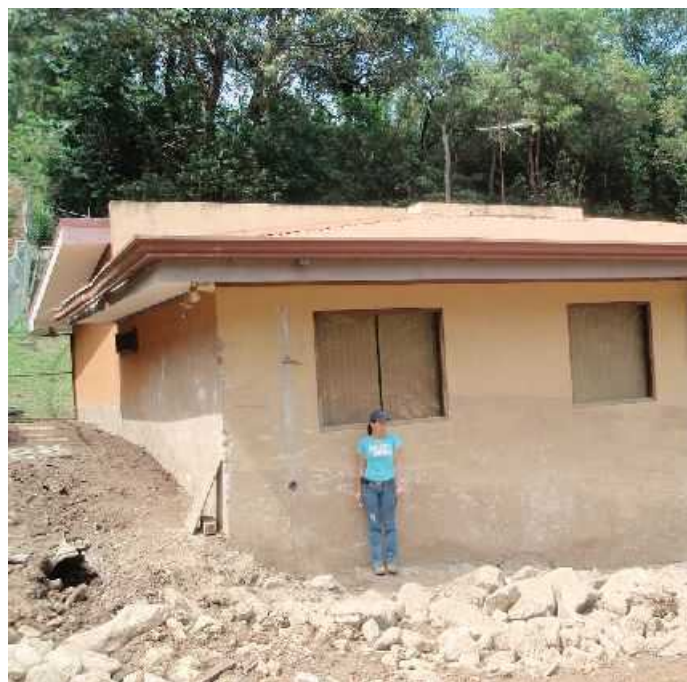
Imagen No. 7

Las tres zonas de amenaza se generaron con el fin de establecer las medidas necesarias para prevenir situaciones similares en el futuro debido a que el evento ocurrido el 03 de noviembre de 2010, correspondió tan solo con el desprendimiento de una pequeña porción de la ladera de la microcuenca Lajas, conscientes de que la mayor parte de este sector está conformado por un macizo que muestra importantes rasgos de meteorización y fracturación, que aunado a un fuerte período de lluvias y la saturación del suelo favorecen eventos de este tipo.

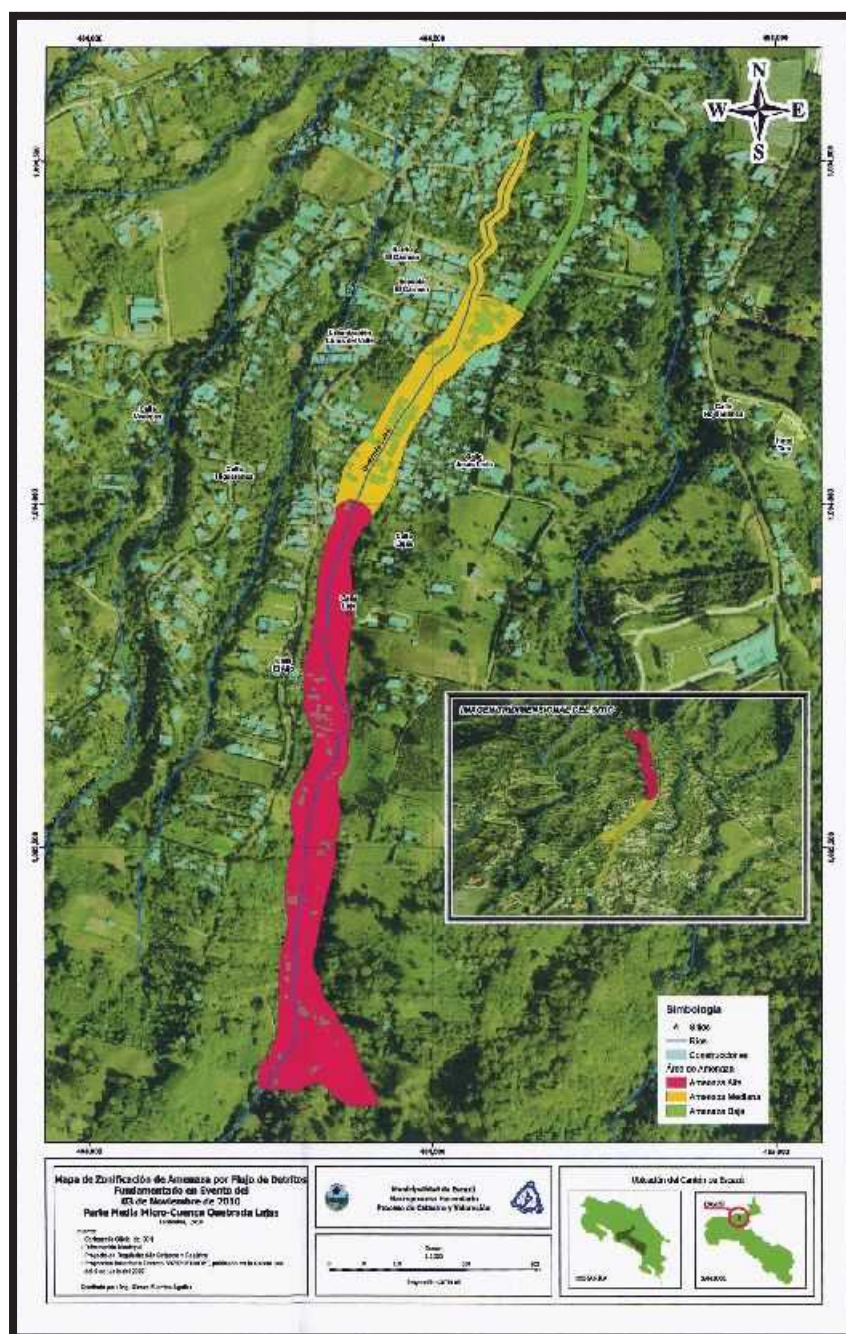
Mapa No.1 Mapa de zonas de riesgo, micro-cuenca Quebrada Lajas

De las tres zonas de amenaza, la de alta amenaza es del tipo prohibitiva en cuando al desarrollo de asentamientos humanos e infraestructura. Mientras que para las zonas de amenaza baja y media

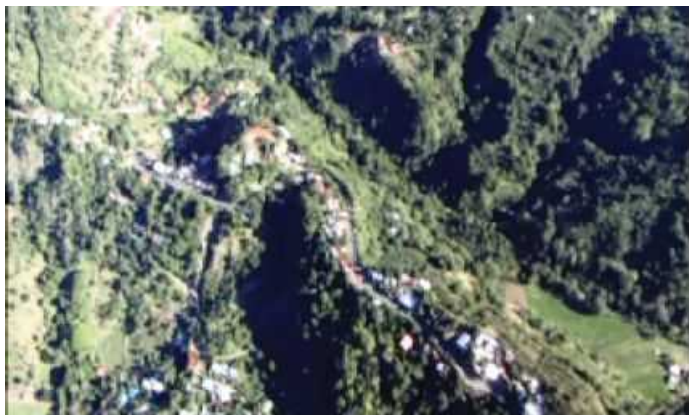
Imagen No. 1

Actualmente, en las cercanías de la comunidad de la Ortiga y Potrerillos, se ha incrementado en los últimos años, un daño muy importante por deslizamiento a lo largo de aproximadamente 200 metros de carretera, donde se evidencian agrietamientos en la carpeta asfáltica y viviendas.

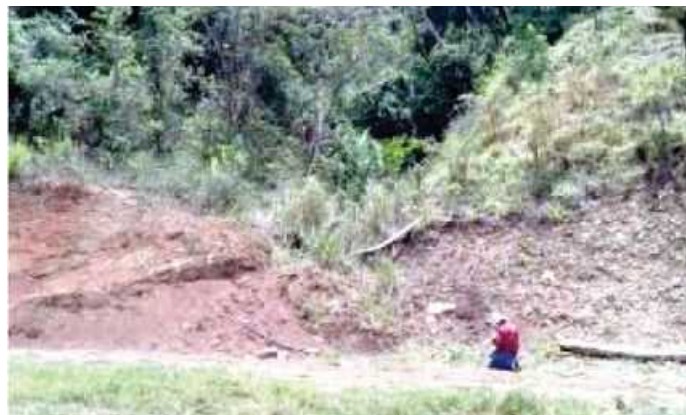
Imagen No. 2

Es así que este sitio, está en una condición muy inestable, donde las evidencias de movimiento en las fracturas y afectación en la infraestructura de casas y carretera, se dan por la combinación de al

- Alto grado de alteración en las rocas
- Presencia de fracturas preexistentes que facilitan las rupturas
- Descompresión lateral por alta pendiente a ambos lados del macizo.
- Movimiento a lo largo de fracturas por sismicidad posterior al terremoto de Cinchona e incremento en precipitaciones en los últimos años.

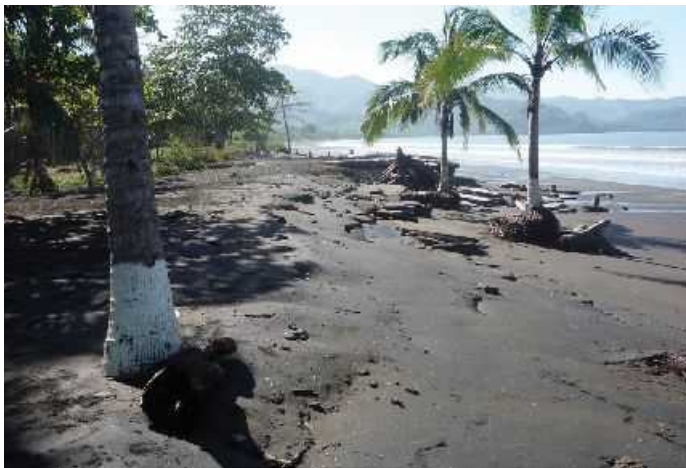
*Imagen No. 2 Playa Azul, Tárcoles*

**Pacífico Central.** En la mayoría de las playas abiertas (no dentro de bahías o golfos) del Pacífico Central se encuentran evidencias de erosión. Se han observado problemas en Playa Hermosa, Playa Bejuco, Esterillos, Playa Bandera, Isla Palo Seco, Isla Damas y Playa Espadilla en Quepos. En playas cerradas, como en Playa Herradura y Playa Jacó, el proceso de erosión no es tan evidente, pues no hay pérdida de sedimentos hacia afuera de las bahías. Problemas severos de erosión se han observado en Playa Azul, Tárcoles, pero estos están más bien ligados a cambios en la salida del Río Tárcoles.

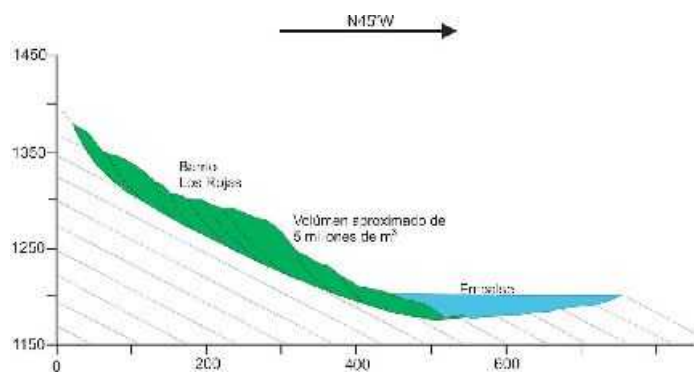
Imagen No. 3: Deslizamiento de Zapotal

Se estima que la superficie de ruptura de este deslizamiento aflora en el lecho del río (imagen No. 3), lo cual puede conducir a un deslizamiento súbito en el futuro, que bloquearía el río, formando un represamiento irregular. El área del deslizamiento se muestra en la imagen No. 4.

Se grafica acá el mecanismo de ruptura que se reactivó en la base del deslizamiento. Las líneas inclinadas mostradas en el perfil es la inclinación natural del paquete rocoso existente en el sitio (buzamiento), que se inclina a favor de la pendiente de la ladera, favoreciendo el movimiento del material a lo largo de los planos de buzamiento.

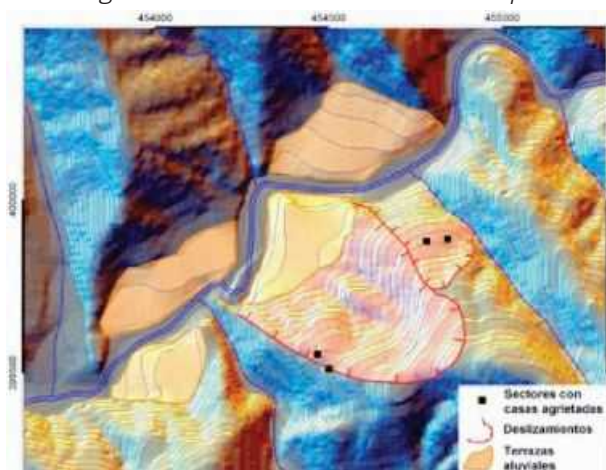
Imagen No. 4. Área de deslizamiento Zapotal

Obsérvese otro deslizamiento más pequeño adosado a la corona NE del deslizamiento principal.
