IMPACTO DE LOS DESLIZAMIENTOS Y ASENTAMIENTOS DEL SUELO EN EL CANTÓN MORAVIA

Este trabajo es un primer paso hacia el estudio de la susceptibilidad a deslizamientos en el cantón Moravia. Consiste en un análisis de los sitios afectados por movimientos en masa y asentamientos del suelo en los últimos 13 años. Se llevó a cabo porque en los últimos años se ha incrementado el impacto de esta amenaza en el cantón y a raíz de esos impactos se han generado importantes pérdidas materiales y económicas. El propósito de la investigación es generar conocimiento que sirva a la sociedad para hacer un mejor manejo del riesgo. Para alcanzar el objetivo se recurrió a investigación bibliográfica y a trabajo de campo. Se analizaron ocho casos en los cuales ha habido deslizamientos o asentamientos del suelo que han dañado viviendas de urbanizaciones. Del trabajo se concluye que el proceso de urbanización está ejerciendo gran presión sobre el uso de la tierra y está contribuyendo al incremento del riesgo urbano.

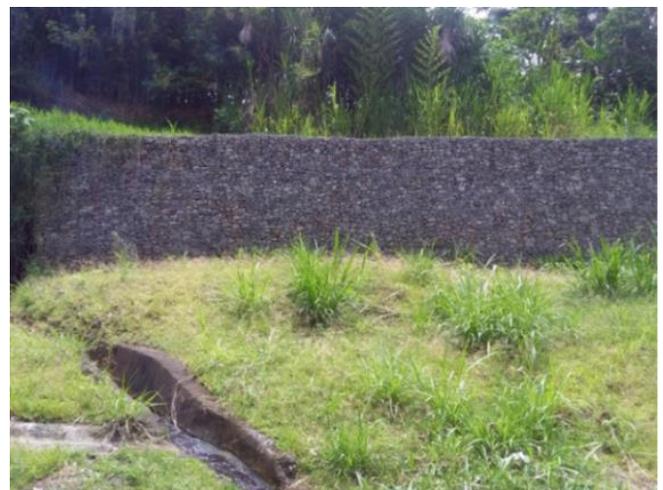
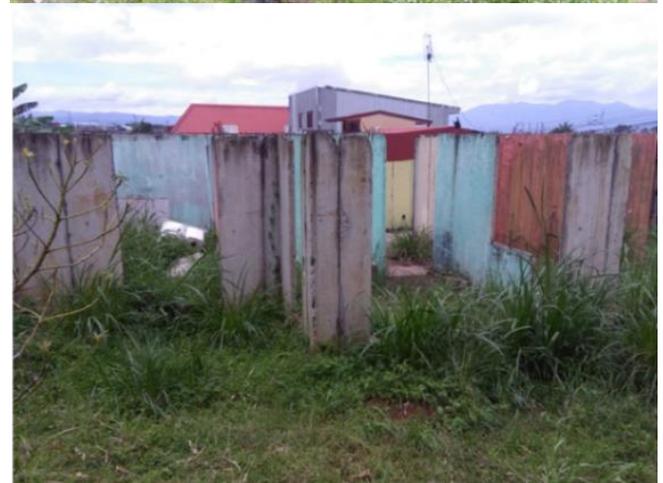
Figura 1. Obra de mitigación y afectación de vivienda por inadecuadas condiciones del suelo. Fuente: elaboración propia.

La zona afectada se ve muy intervenida en el 2016. El muro contiguo al cementerio es alto, fuerte y efectivo; es un muro de gaviones (Figura 1). Al pie del mismo y perpendicularmente a él existen canales de concreto que evacúan el agua que en otro tiempo se filtraba por el talud donde hoy día está la obra de contención. El vestigio remanente del daño es una casa abandonada y un lote baldío, ambos junto al canal y al pie del talud.

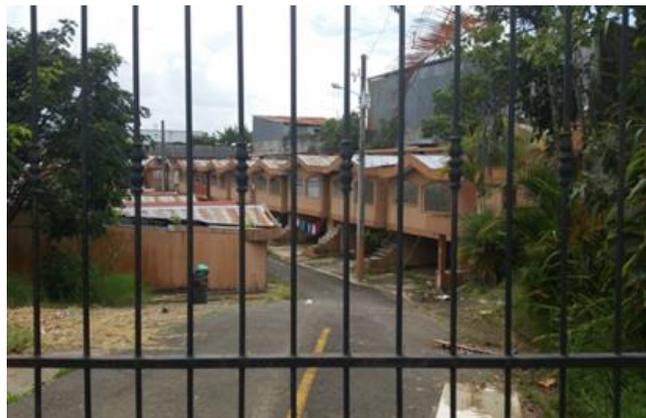
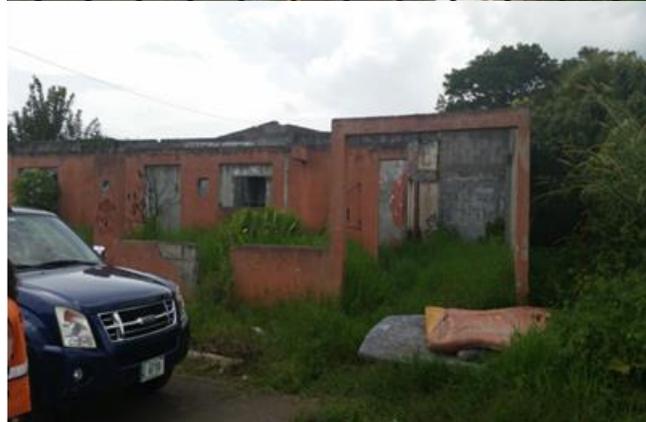
Figura 2. Condominio Natalia (foto arriba). Frente al condominio hay otras casas abandonadas, afectadas por el deslizamiento del terreno (foto abajo). Fuente: elaboración propia.

La emergencia mejor conocida y recordada de Moravia es quizá el deslizamiento que afectó el Condominio La Natalia y la urbanización La Fabiola en el 2007 (PD3). Fue un evento pequeño pero uno de los más perjudiciales de este cantón en los últimos años. El movimiento en masa incluyó material de relleno y un gavión construido en la zona. Afectó viviendas ubicadas en la base de la pendiente y reveló la inestabilidad del suelo sobre el que se construyeron las urbanizaciones La Fabiola y Caviara y el Condominio Natalia (Figura 2). La evidencia de lo anterior son grietas en paredes y calles, particularmente en la calle por la que se ingresa al Condominio (Madrigal, 2007). Las pérdidas identificadas al instante fueron la infraestructura de cinco viviendas, caseta de seguridad y el Condominio Natalia en su totalidad. Hoy día se observan casas de gran valor abandonadas y semi destruidas frente al Condominio (Figura 2,).

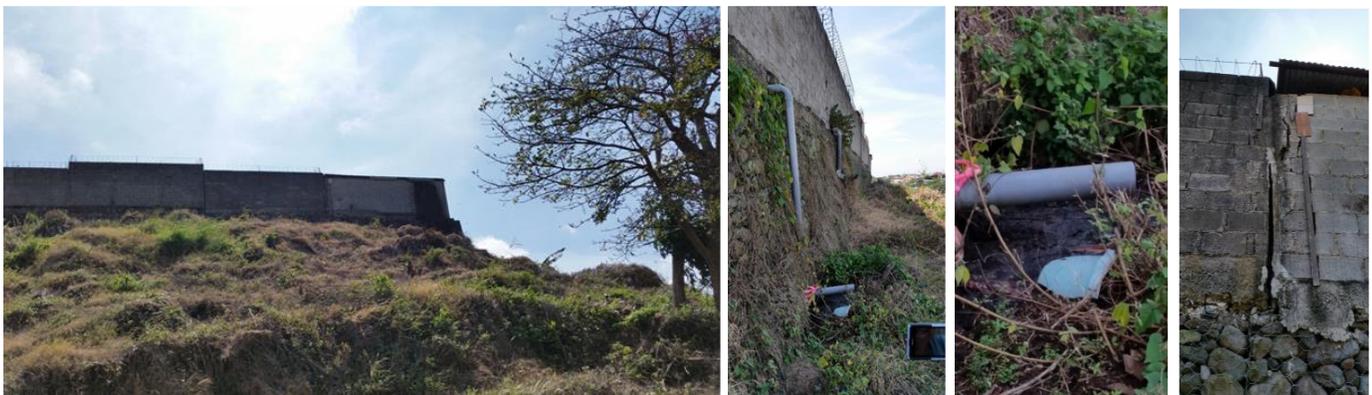
El Paseo II es un conjunto de casas ubicadas cerca de la Quebrada San Francisco. Detrás del conjunto residencial existe una pendiente (Figura 3,) la cual termina en su cauce. Dicha obra fue visitada en virtud de una solicitud hecha por vecinos quienes

En general, la pendiente no es muy alta pero inicia justo en la tapia, más específicamente, en un muro de gaviones sobre el cual descansa la pared de block. El muro, que tiene más de un metro de altura, llega hasta el nivel del patio y por tanto, la tapia o pared se eleva por encima de él. Los movimientos diferenciales del suelo reportados por los vecinos ya son visibles en la tapia como se aprecia en la Figura 3. La última casa, (casa esquinera en la foto), tiene pendiente tanto por detrás como por un lado, y está siendo desplazada hacia la derecha (vista desde su parte trasera). Como consecuencia, se ha formado una grieta en la tapia, justo en el límite entre esa casa y la siguiente (Figura 3).

El desplazamiento del suelo podría incrementar con las prácticas que hoy día están sucediendo en el residencial. Como se observa en la Figura 3, en algunas casas se vierte agua a la base del gavión, lo que ha llevado a humedecer el suelo y a la

formación de lodo (Figura 3). De seguir este proceso, el suelo podría perder cohesión día a día y tornarse más inestable, lo cual disminuiría la resistencia y favorecería el deslizamiento del suelo. De ser así, en algún momento podría ocurrir un desprendimiento de la parte trasera de las casas, la cual rodaría por la pendiente. Por tanto, una buena práctica a implementar sería llevar las aguas a un sitio que no sea la pendiente.

Figura 3. Urbanización El Paseo II y daños en viviendas. Foto izquierda: pendiente del terreno en la parte trasera de la urbanización. Foto derecha: Agrietamientos en el límite de las casas última y penúltima del residencial. Fotos centrales: eliminación de aguas residuales en la base del muro de gaviones sobre el que se apoya la tapia de las viviendas. Ablandamiento del suelo y formación de lodo a consecuencia de la eliminación de aguas residuales. Fuente: elaboración propia.

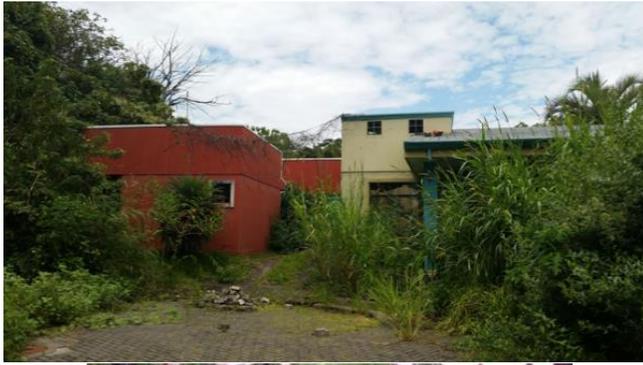
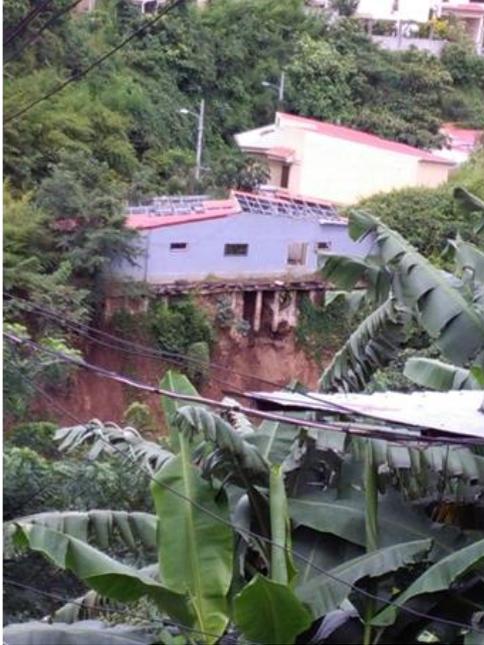
Figura 4. Casas de gran valor frente a calles de adoquín del sector Bosques de Moravia. Fuente: elaboración propia.

En una visita al residencial en el 2016 se pudo constatar que viviendas de gran valor económico han sido abandonadas y ya están a punto de ser cubiertas por la vegetación (Figura 4). Estas casas se encuentran junto a la pendiente del río y cerca de visibles grietas que amenazan con llevarse las ruinas al lecho del río (Figura 4).

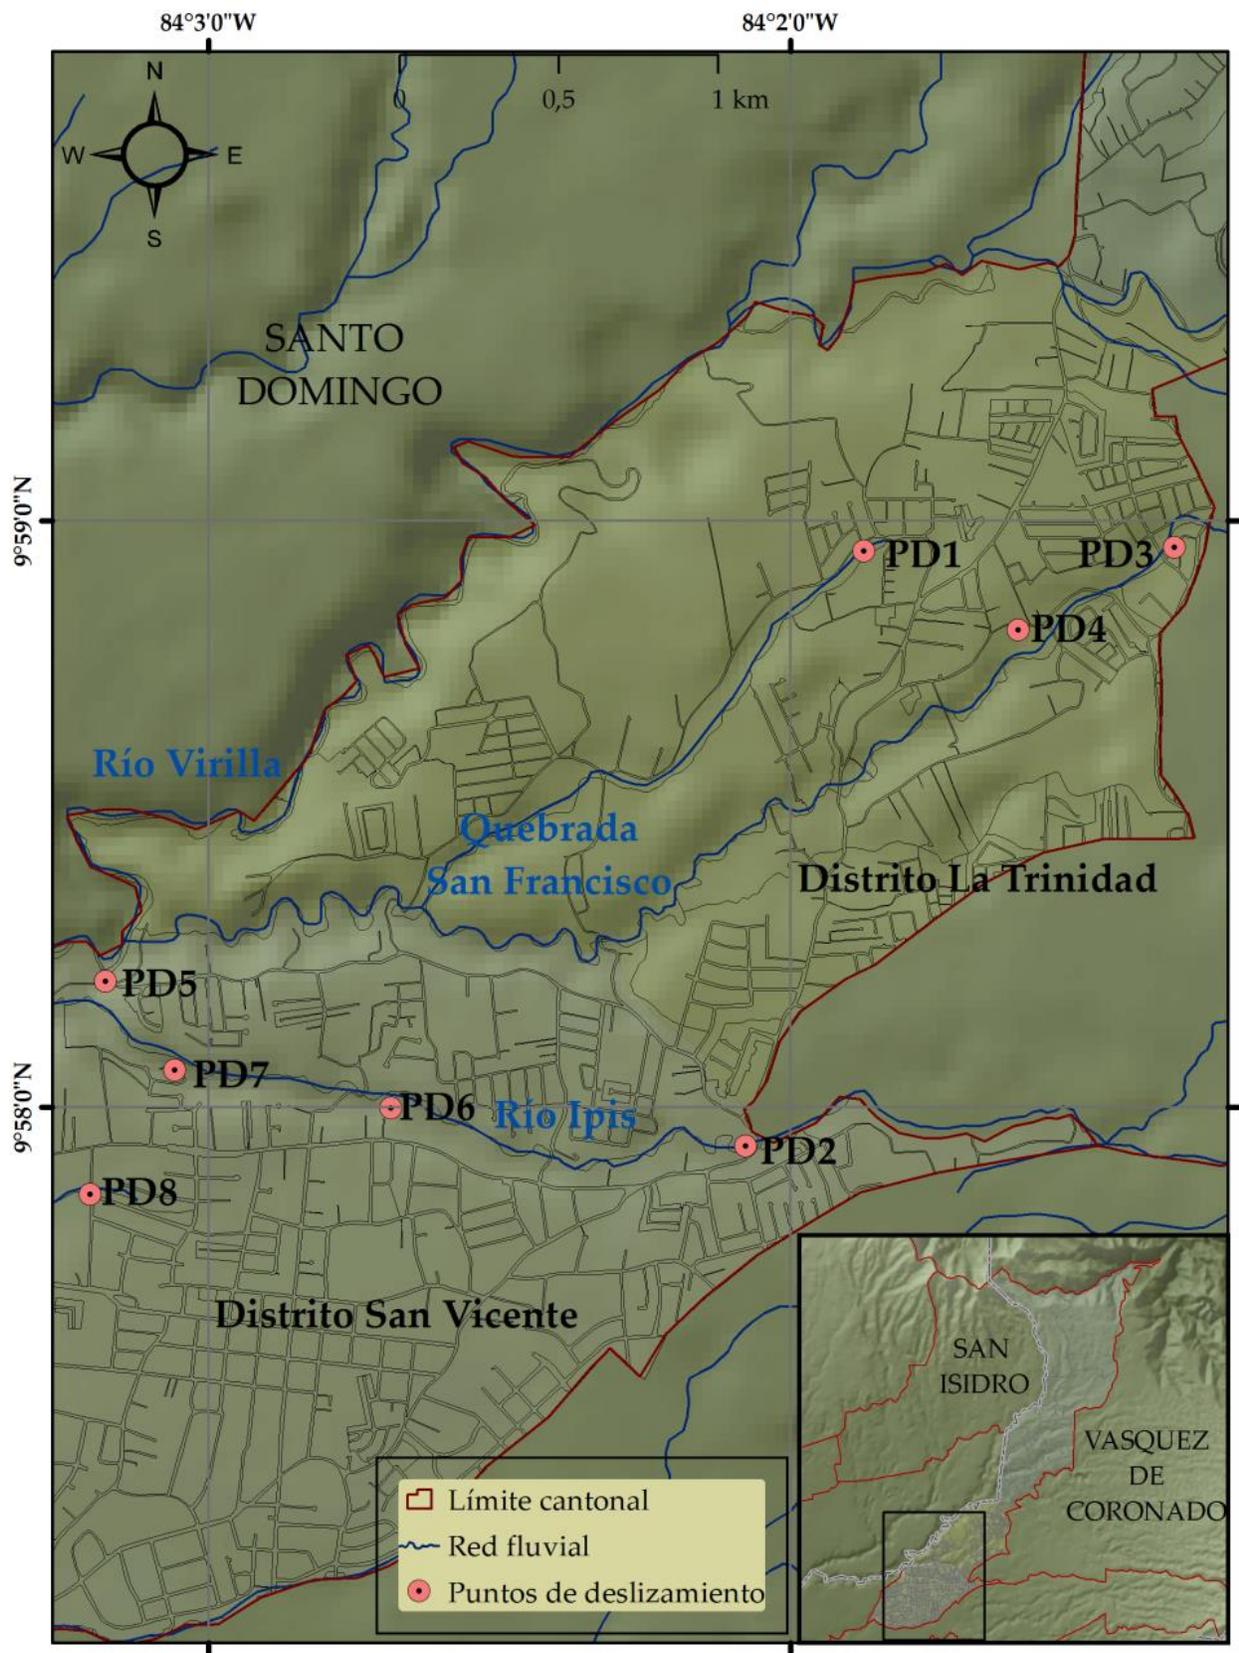
Figura 5. Ubicación de las urbanizaciones afectadas por deslizamientos o asentamientos del suelo en el cantón Moravia. Fuente: elaboración propia.

Como se puede ver en la Figura 5, todas las urbanizaciones donde ha habido reportes de casas afectadas están en las proximidades de los cauces fluviales, algunas de ellas a distancias muy cortas del río. La falta de aptitud del suelo al uso urbano se ha traducido en grietas, hundimientos, desniveles y fisuras que afectan las viviendas. En algunos casos se ha recurrido a rellenos del suelo para eliminar pendientes, nivelar el terreno y poder construir. Se han identificado situaciones en los que el relleno no se realizó adecuadamente y luego ocurren asentamientos diferenciales del suelo, que terminan afectando las viviendas. En otros casos se ha construido sobre deslizamientos y por consecuencia, se da una pérdida absoluta de la inversión. A los problemas del suelo se une la mala canalización de aguas que provoca infiltraciones, saturación y erosión, lo cual también afecta el asentamiento humano.
