REDUCCIÓN DE LA VULNERABILIDAD FÍSICA EN SANTO DOMINGO DE HEREDIA

Resumen

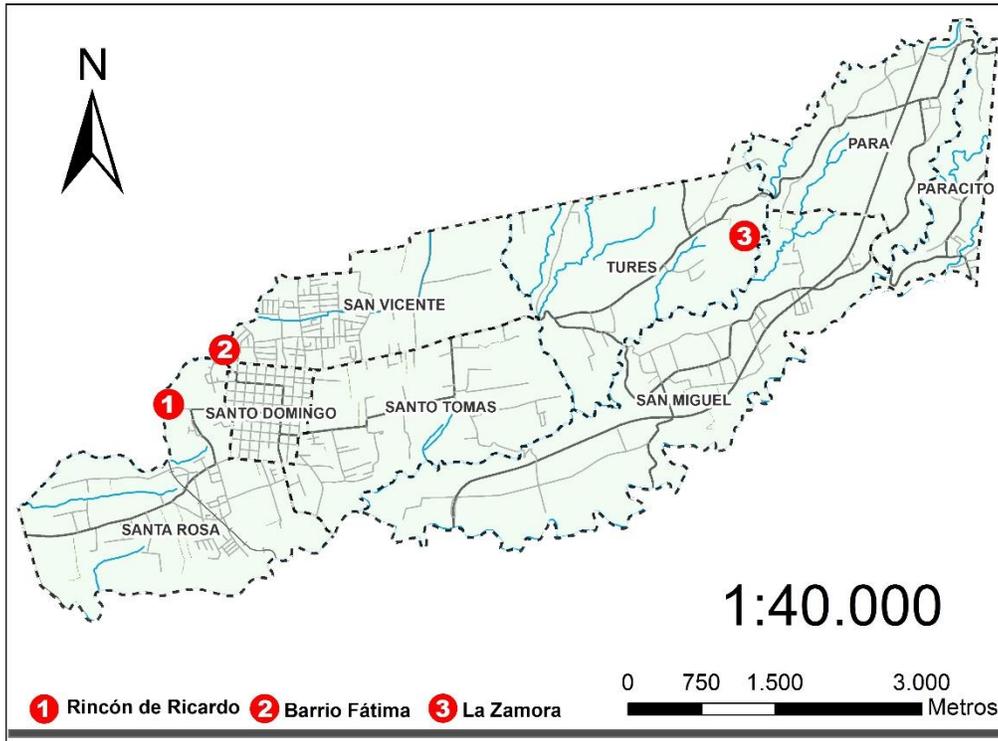
Figura 1. Barrios de Santo Domingo analizados. Fuente: Elaboración propia.

Este artículo contiene información sobre el proceso de reducción de la vulnerabilidad en tres asentamientos humanos del cantón Santo Domingo de Heredia, a saber: Rincón de Ricardo, Barrio Fátima y La Zamora (figura 1); en los dos primeros había casas en la orilla de un río y el tercero fue un tugurio por largo tiempo. El trabajo incluye una compilación de información sobre la condición de los vecindarios, los problemas que los afectaron por años y una descripción de las actividades relacionadas con el proceso de reubicación. Para visualizar mejor el cambio ocurrido en dichos sitios se muestra una imagen de ellos antes y después del traslado de las familias.

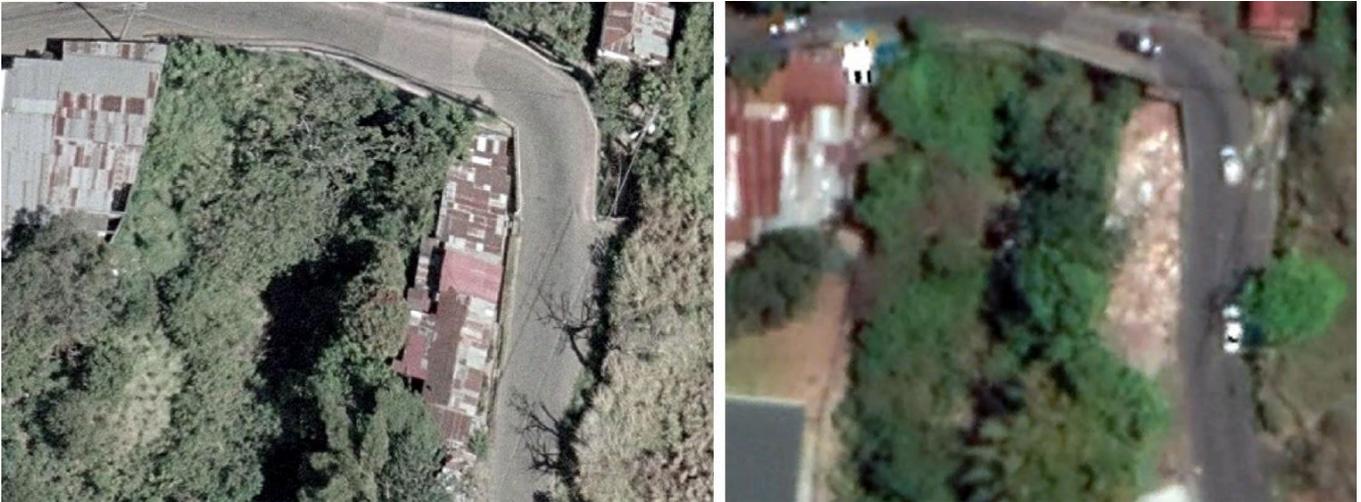
Figura 2. Izquierda: Fila de casas de Rincón de Ricardo ubicada en la margen del río Bermúdez en el año 2005. Ortofoto del Sistema Nacional de Información Territorial, del año 2005. Derecha: El sitio que ocupaban las casas limpio y desocupado en el 2019. Fuente: Imagen aérea de Google Earth del 23 de abril de 2019.

Este barrio (figura 2, izquierda) ya existía cuando aún no había puente (el que está casi en la curva) sobre el río Bermúdez (área sombreada en la foto izquierda de la figura 2) y no había comunicación terrestre con el cantón San Pablo. Por tanto, este asentamiento podría haber nacido en 1950 y, por tanto, podía tener alrededor de 70 años a la fecha. Rolando Ramírez, miembro de una de las familias reubicadas, indicó que él llegó a vivir allí hace 5 años pero que había vivido allí durante 40 años.

Después del evento del 2010, el agua del río, la calle y la lluvia siguió afectando las primeras tres casas ubicadas al sur del puente. (figura 2, izquierda). El río erosionó el suelo bajo ellas y las desestabilizó. La escorrentía superficial provocada por fuertes aguaceros entraba y pasaba por ellas. Y, además, la lluvia atravesaba los dañados techos y humedecían el interior de las viviendas. Ante estas circunstancias, las familias fueron reubicadas en el 2019 y en ese mismo año fueron demolidas las viviendas. En la figura 2 derecha se aprecia el terreno sin las viviendas por haber sido demolidas.

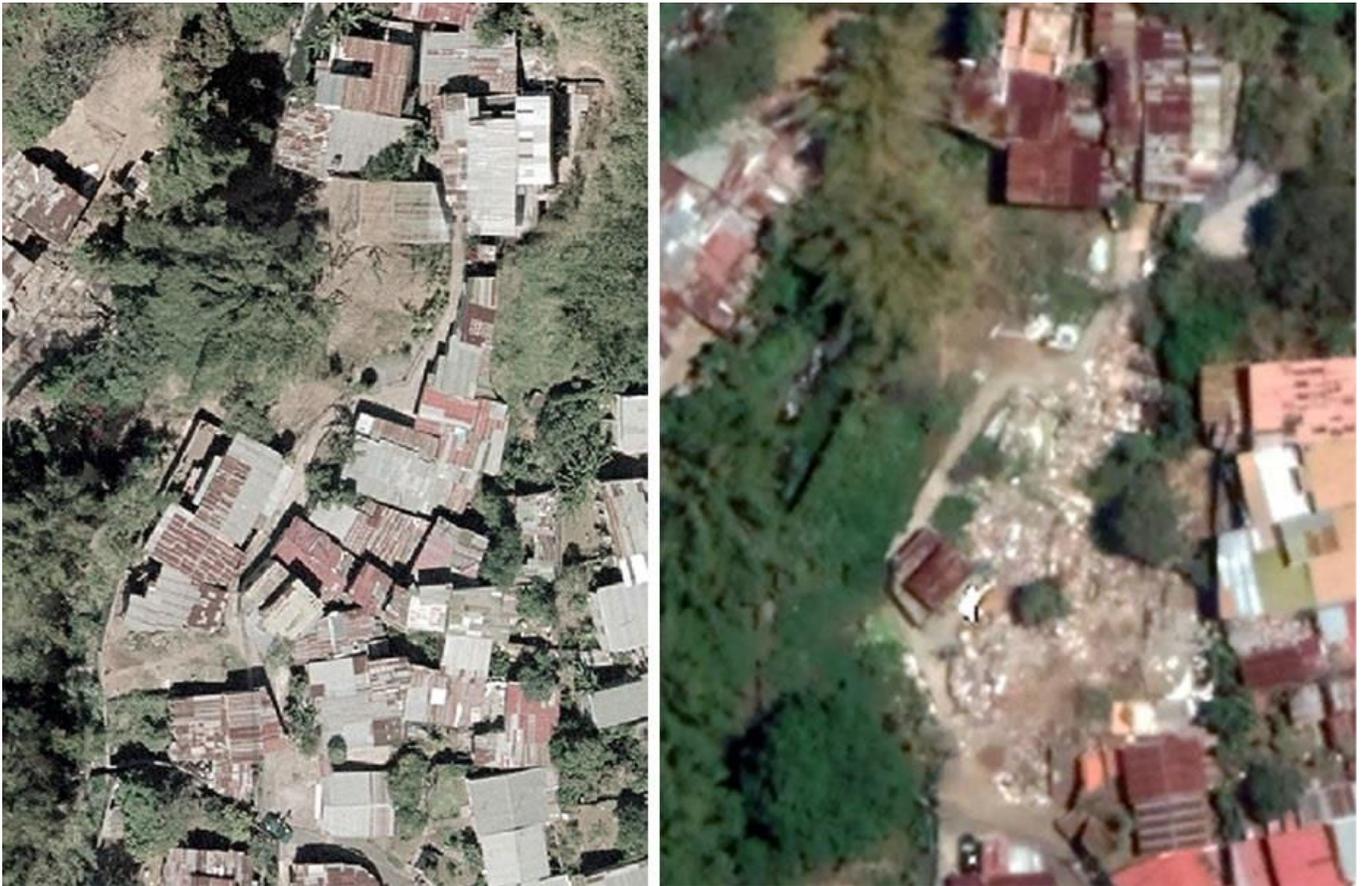
Figura 3. Barrio Fátima. A la izquierda una imagen de foto aérea de 2005 del SNIT, en la que el río Bermúdez está delineado por la banda de árboles que se observa en el extremo izquierdo de la foto. A la derecha una imagen aérea de Google Earth, del 23 de abril de 2019, en la que se aprecia mejor el río y se muestra como quedó el barrio después de la demolición de viviendas y limpieza del terreno. En esa fecha todavía se notaban escombros en el lugar. Fuente: Investigación propia.

De acuerdo con Fernández, et. al. (2019), las familias de este barrio empezaron a irse de allí después de la severa inundación del 2010. Entre ese año y el 2018 se reubicaron familias en las urbanizaciones La Zamora y Real Dante. En los primeros meses de 2019 se hizo la demolición de las viviendas desalojadas y se removieron los escombros quedando limpio el lugar. En la figura 3 se muestra el aspecto del barrio en el año 2005 y en el 2019. Como se aprecia en la imagen del 2019, prácticamente ya desaparecieron las viviendas cercanas al río y solamente quedan unas pocas en las que viven familias que por diversas razones no ha sido posible reubicarlas.

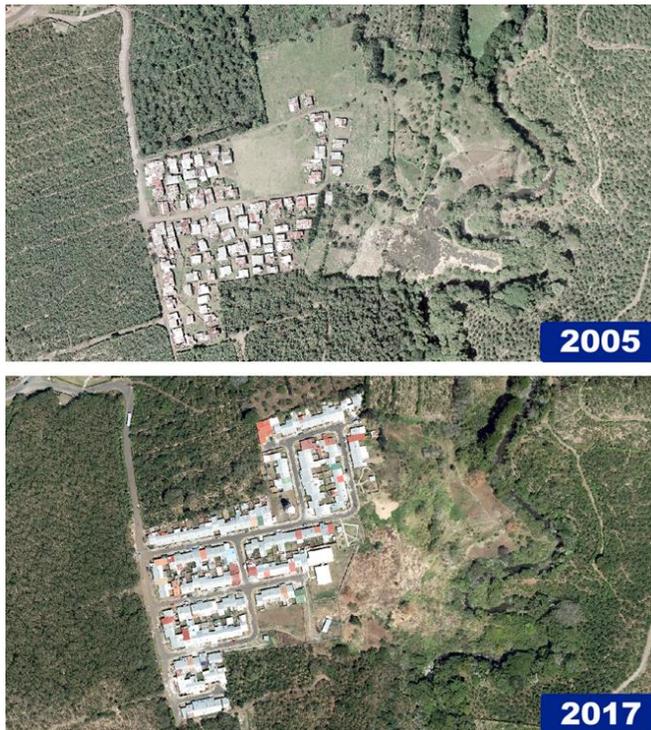
Figura 4. La Zamora. El asentamiento pasó de ranchos de cartón y lata en el 2005 a viviendas de bien social en el 2017. Ortofotos del SNIT, escala 1:1000. Fuente: Investigación propia.

En la figura 4 se aprecia como era La Zamora en el 2005, cuando era un tugurio, y como es actualmente. Note que en el 2005 dicha comunidad era un tugurio compuesto por viviendas de pobre calidad y resistencia. Pero como ya se mencionó, el asentamiento informal se convirtió en una urbanización con casas dignas, seguras y de mejor óptima calidad.
