# EN TORNO A LA PREVENCIÓN

# Criterios utilizados para la microzonificación de la microcuenca Lajas, Cantón de Escazú, Costa Rica

Geól. Michelle Arias F., Ing. Olman Fuentes Aguilar (Municipalidad de Escazú) y Ing. Jorge Fallas Huertas (Ministerio de Salud).

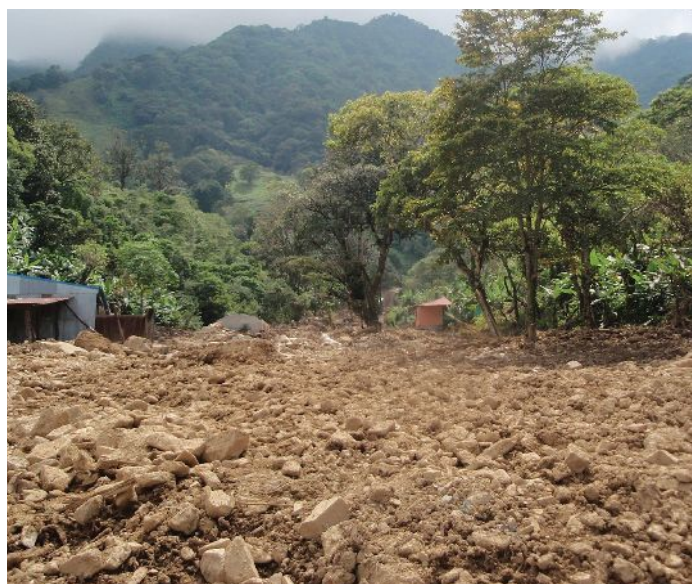
*Imagen No. 1*

*Flujo de detritos ocurrido el 03 de noviembre de 2011, calle Lajas, San Antonio de Escazú.*

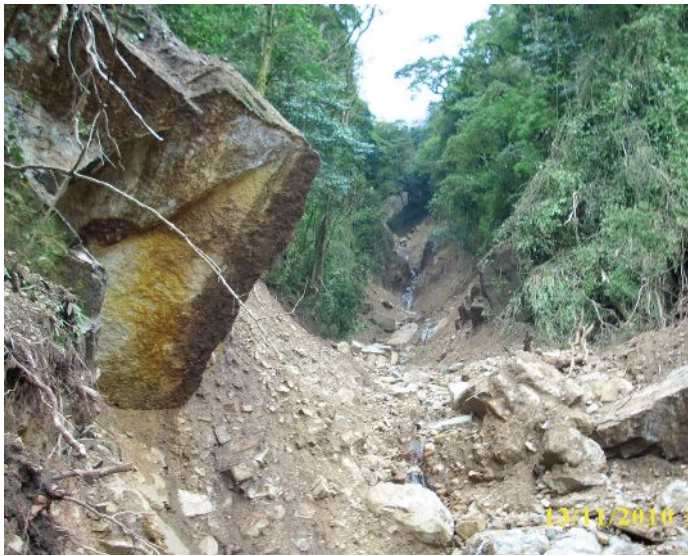
Imagen No. 2

Se muestra la morfología del cauce, así como las fuertes pendientes en la parte alta de la micro-cuenca debido a la presencia de macizos rocosos. Fuente: Arias, Fuentes y Fallas. (2011)

**Unidad de laderas de fuerte pendiente.** Básicamente se localiza hacia el Sur del sitio conocido como La Catarata, corresponde con la parte alta de la micro-cuenca. Se caracteriza por la presencia de laderas empinadas, con divisorias angostas (sector calle El Alto) y limitadas por laderas escarpadas, con una pendiente máxima del 67%, para altitudes que oscilan entre los 2120 y 1885 m.sn.m. Conforme se desciende de la parte alta de la cuenca hacia la parte media, las divisorias son redondeadas en sus partes más altas, sector Este, pero de igual forma están delimitadas por laderas escarpadas. El sistema de drenaje es del tipo subdendrítico, de orden 2 y caracterizado por la presencia de cauces en forma de “ V ”, específicamente en la parte alta de la micro-cuenca, con pendientes máximas del 60%, con rangos de 30° a 34°(Fotos 3 y 4).

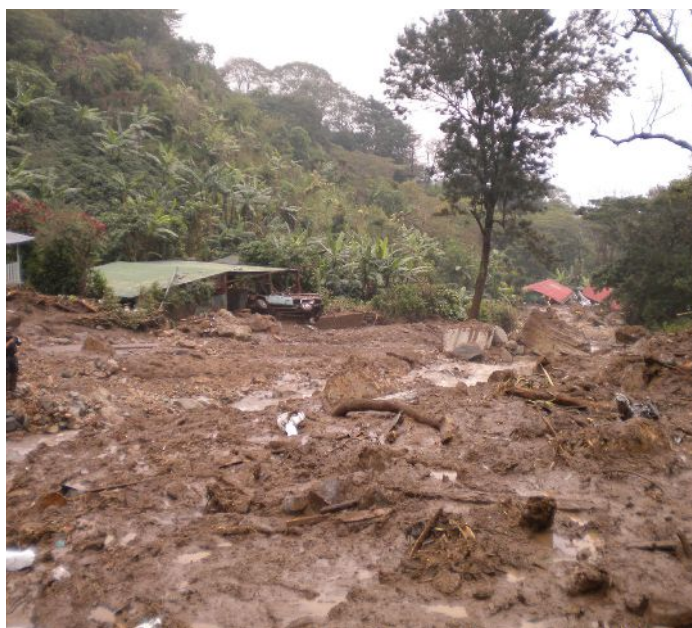
*Imagen No. 4*

*Se observa el depósito de los materiales, mismo que es confinado a lo largo del pie de ambas laderas. Además se aprecia la destrucción de la infraestructura existente. Fuente: Arias, Fuentes y Fallas. (2011)*

De acuerdo con las unidades anteriormente definidas, la zona más vulnerable, específicamente donde la afectación involucró infraestructura y pérdida de vidas humanas, corresponde con la parte plano-ondulada o pie de las laderas que conforman los límites de la micro-cuenca Lajas (Fotos 5 y 6). Factores como lo son el cambio brusco de pendiente, de  $34^\circ$  a  $10^\circ$ , control estructural en el sector de La Catarata y alrededores del Salto de Los Caballos, facilitan el depósito de los materiales que son arrastrados durante la ocurrencia de avalanchas y flujos. El cambio brusco de pendiente en el punto del sitio conocido como La Catarata, genera una pérdida de energía, aspecto que favorece el depósito de los materiales en dicho sector de la micro-cuenca.

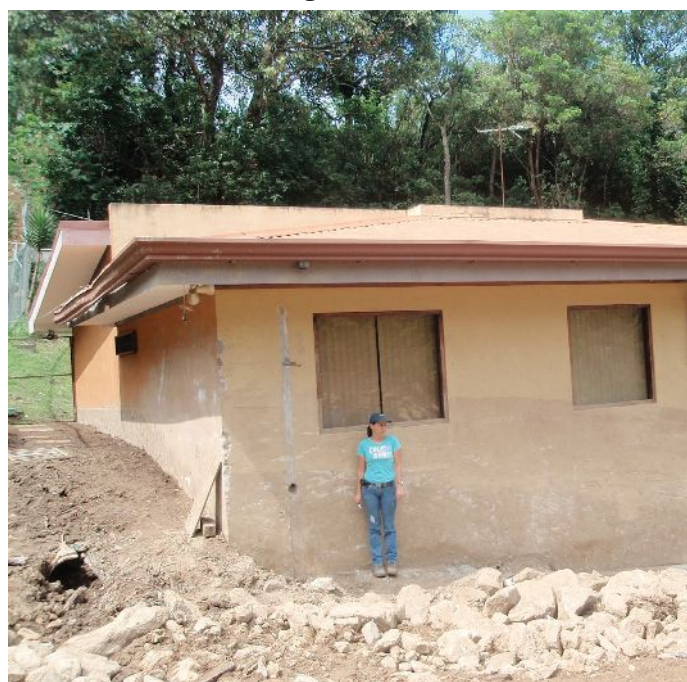
Imagen No. 7

En virtud del flujo de detritos ocurrido el 03 de noviembre de 2010, fue necesario determinar zonas de amenaza fundamentados en los criterios técnicos de geomorfología de la zona, posibilidad de ocurrencia de flujos de detritos de dimensiones similares y/o mayores dentro de la micro-cuenca de Lajas, sumado a la condición de las laderas que la conforman en la parte alta y media de ésta, y directamente relacionándolo con los espesores y áreas de influencia directa del flujo de detritos ocurridos, entre otros aspectos.

Las tres zonas de amenaza se generaron con el fin de establecer las medidas necesarias para prevenir situaciones similares en el futuro debido a que el evento ocurrido el 03 de noviembre de 2010, correspondió tan solo con el desprendimiento de una pequeña porción de la ladera de la microcuenca Lajas, conscientes de que la mayor parte de este sector está conformado por un macizo que muestra importantes rasgos de meteorización y fracturación, que aunado a un fuerte período de lluvias y la saturación del suelo favorecen eventos de este tipo.

De las tres zonas de amenaza, la de alta amenaza es del tipo prohibitiva en cuando al desarrollo de asentamientos humanos e infraestructura. Mientras que para las zonas de amenaza baja y media
