NOTA TÉCNICA No. 2

La Vigilancia de Sitios Bajo Amenaza de Deslizamientos

M.Sc. Lidier Esquivel V. Departamento de Prevención y Mitigación, CNE.

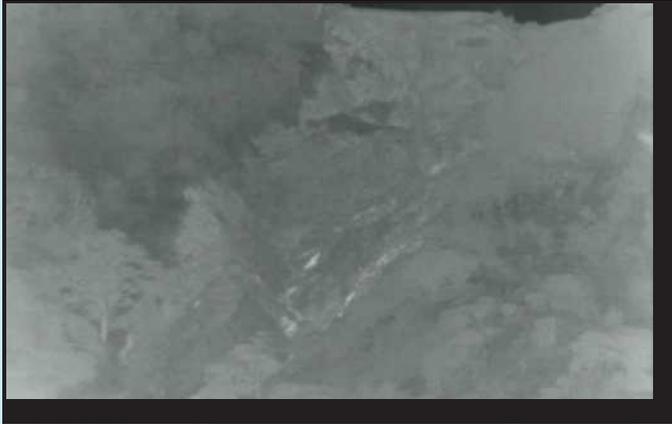
Imagen Térmica del Deslizamiento de Chitaría, tomada el 16 de agosto a las 17:57 de la tarde

De momento, se cuenta con una cámara funcionando en el Deslizamiento de Chitaría, la cual es posible ampliar a futuro por medio de una red que incluya otros sitios de interés.
