# EN TORNO A LA PREVENCIÓN

Revista No. 15, dic. 2015

# EL DESLIZAMIENTO DE PALO ALTO, TURRIALBA, COSTA RICA: APUNTES PARA SU ESTUDIO

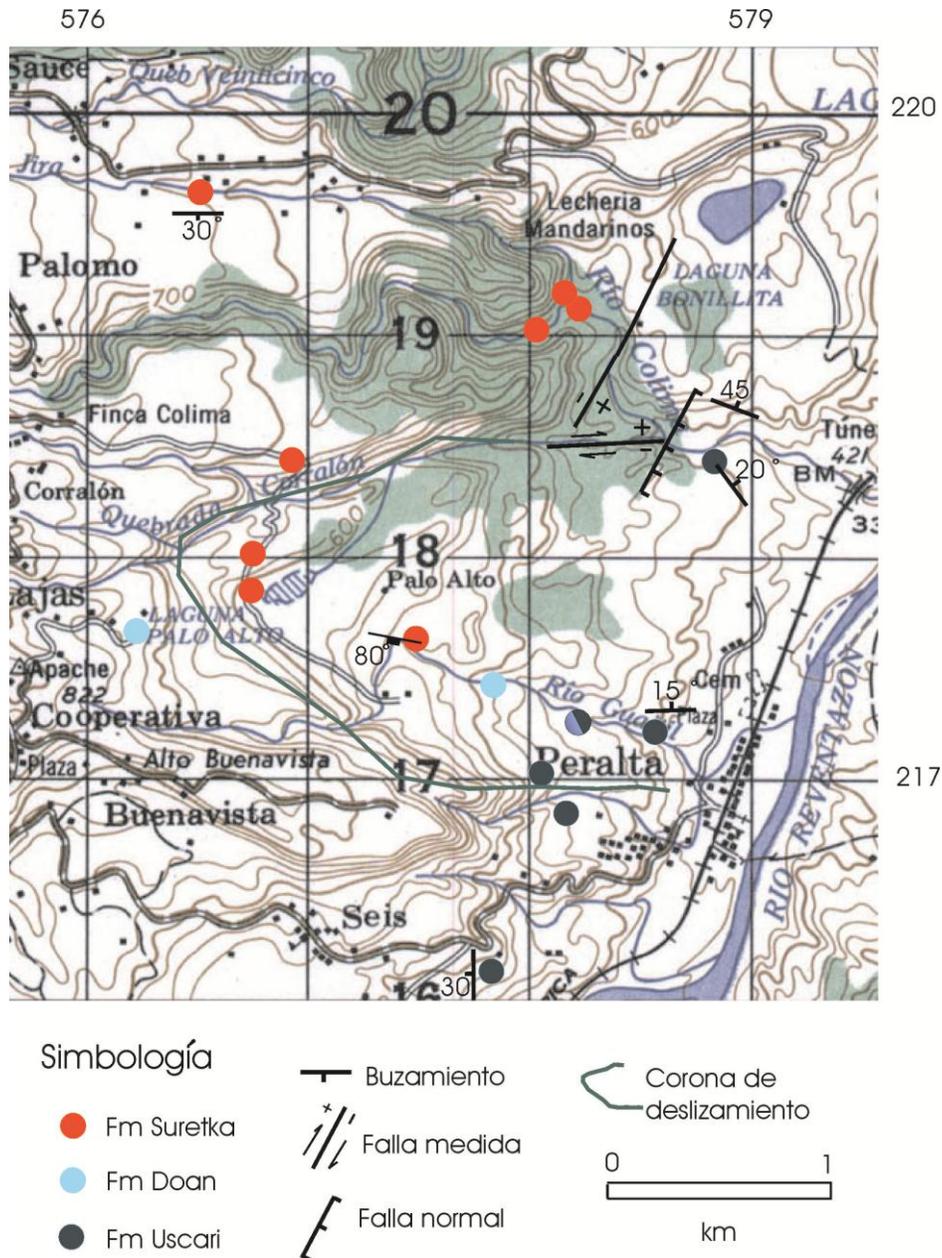
Figura 2. Mapa de afloramientos del área de estudio con base a la hoja topográfica Tucurrique, escala 1:50 000 del Instituto Geográfico Nacional (IGN). La información fue ubicada mediante GPS.

**Buzamientos:** Los buzamientos medidos cambian notoriamente de dirección en el área donde aflora Uscari (Figura 2), por lo que se contraponen a la dirección preferencial de movimiento del deslizamiento Palo Alto, que corresponde a una dirección SSW.

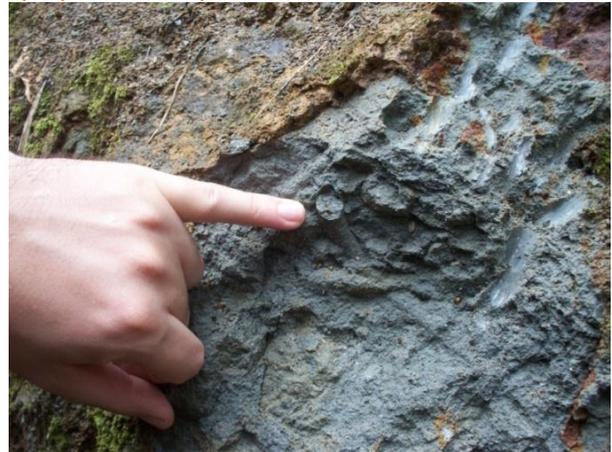
Figura 4. Afloramiento de Fm. Uscari. Se observa un icnofósil que puede corresponder con estructuras de habitación.

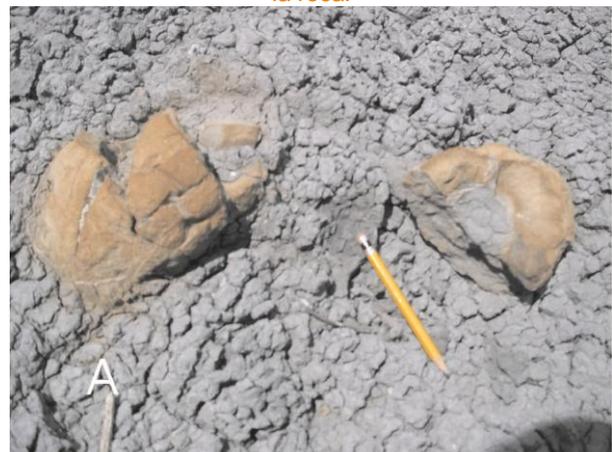
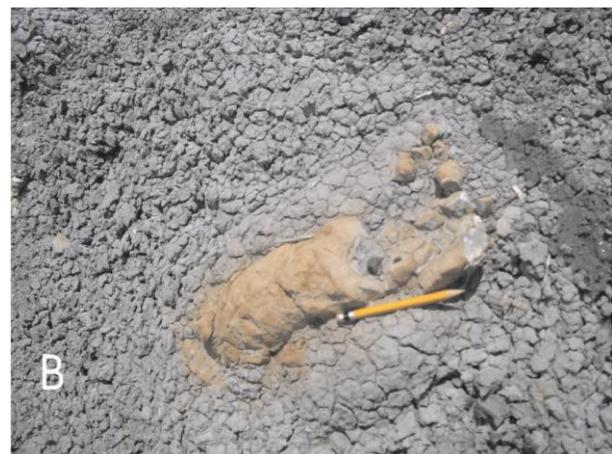
Figura 5: Estructuras orgánicas posiblemente formadas a partir de tubos de habitación (coordenadas 578,875E - 218,495N). A). Dos estructuras. A la izquierda del lápiz se observa parte de un tubo posiblemente curvo. A la derecha un corte circular de una de estas estructuras. B) Tubo con un corte longitudinal. Obsérvese la manera de meteorización de la roca.

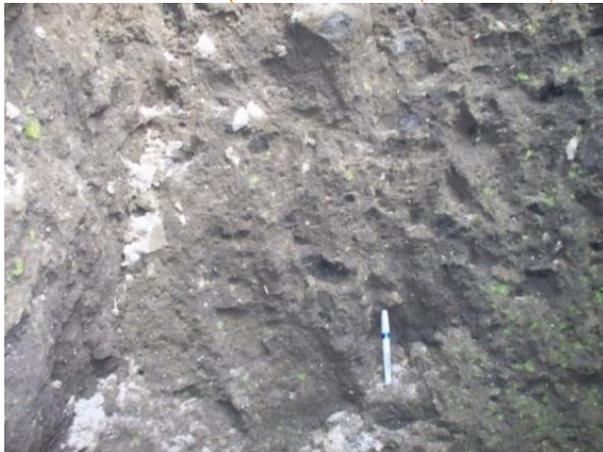
Figura 6: Apariencia cinerítica de la matriz de la unidad rocosa asociada en este trabajo a la Fm. Doán; el lapicero blanco sirve de escala (coordenadas 576,193E – 217,694N).

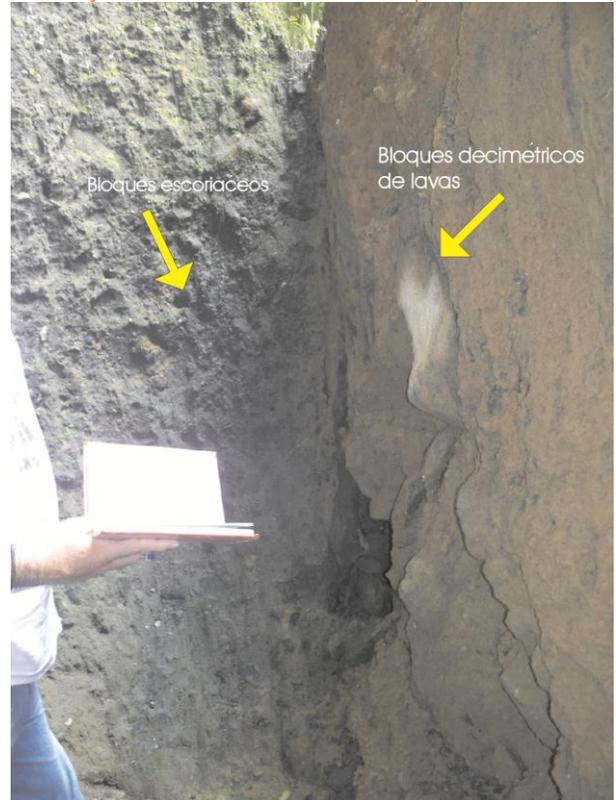
El depósito presenta dos posibles eventos, uno inferior que presenta escorias posiblemente asociado a vulcanismo explosivo y uno superior brechoso y posiblemente retrabajado (¿un lahar?), el cual exhibe bloques decimétricos de lavas diseminadas en una matriz limo arenosa (Figura 7 y Figura 8). Otro punto donde aflora la Fm. Doán, es en las coordenadas 577,885E – 217,473N.

Figura 7: Comparación entre las apariencias de las unidades existentes en el afloramiento de las coordenadas 576,193E – 217,694N. Se observa hacia la izquierda de la fotografía un material más escoriáceo, oscuro, mientras que el bloque que se observa a la derecha, presenta una tonalidad café, es más cinerítico y tiene menos cantidad de bloques escoriáceos.

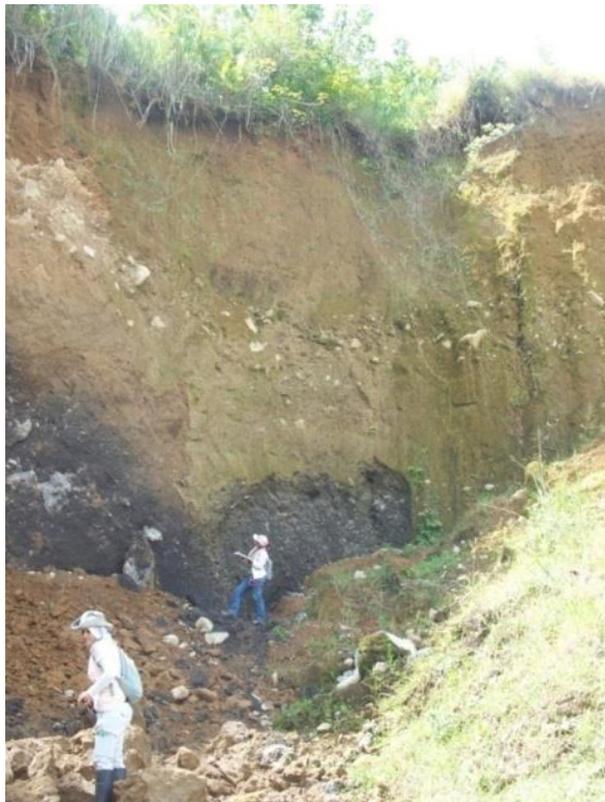
Figura 8: Talud vertical en las coordenadas 576,193E – 217,694N. En la parte inferior un estrato en apariencia discontinuo que corresponde con un evento escoriáceo de tonalidad grisácea oscura. El evento superior, de tono café, presenta bloques lávicos concentrados en una franja a la mitad del depósito. Se observan los y las estudiantes del curso “Deslizamientos y otras formas erosivas” trabajando en el afloramiento

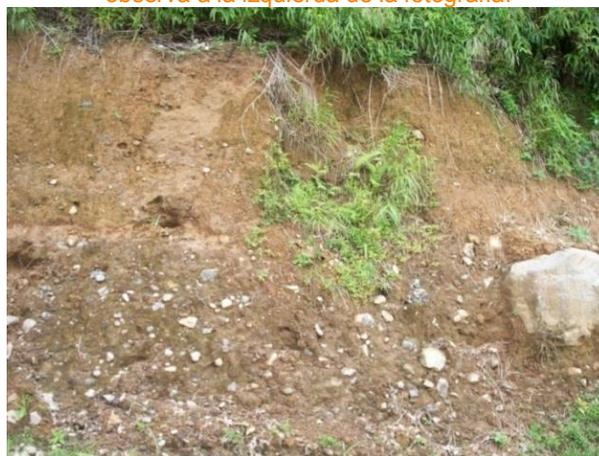
Figura 9: Fm. Suretka. Obsérvese la buena selección por tamaño de grano, con excepción del bloque rocoso que se observa a la izquierda de la fotografía.
