## INUNDACIONES EN EL CANTÓN LA UNIÓN, CARTAGO, COSTA RICA

### RESUMEN

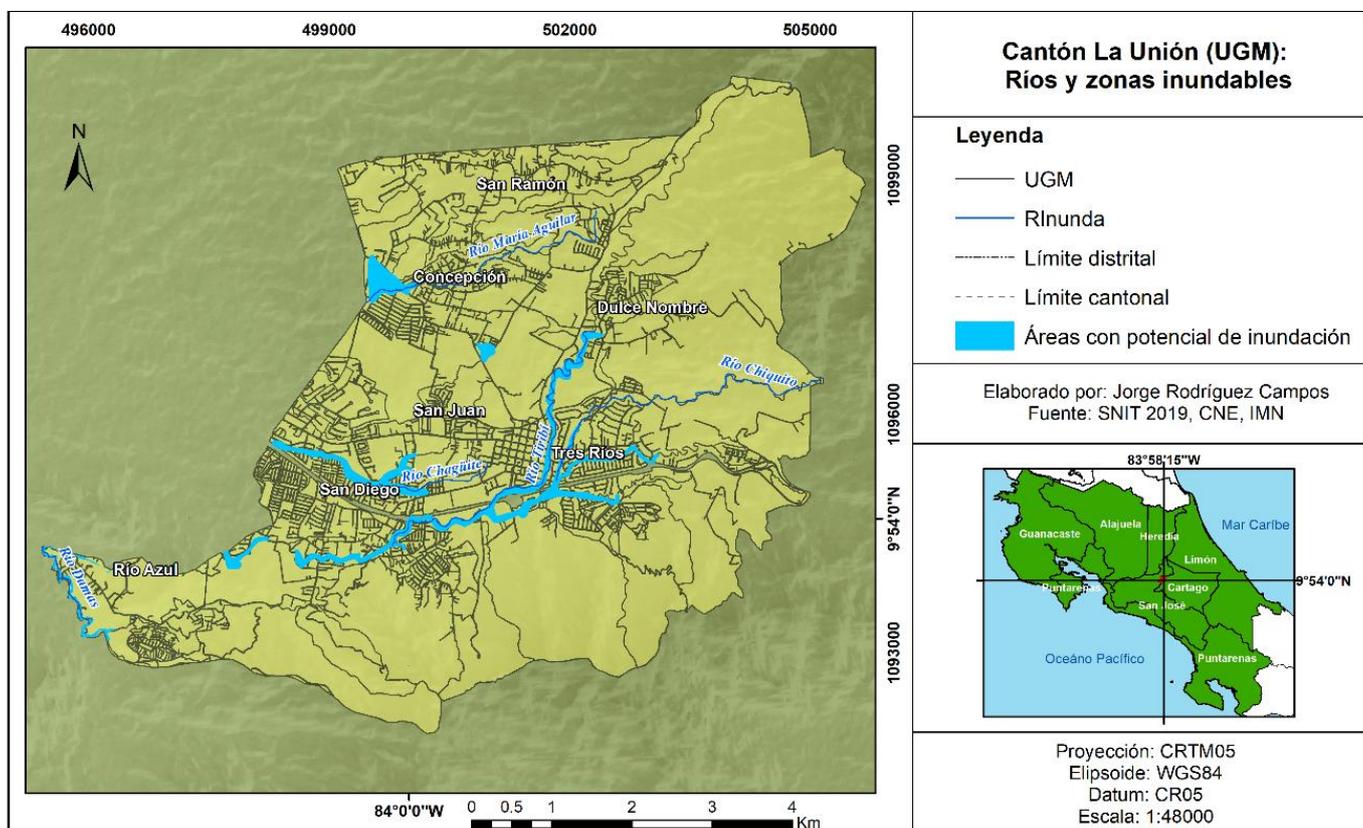
**Figura 2.** Ríos y áreas inundables del cantón

La red fluvial del cantón La Unión (Figura 2) incluye dos de los ríos más importantes al Este de la Gran Área Metropolitana (GAM), a saber: Tiribí y María Aguilar. Otros cauces relevantes son Río Chiquito, Chahuite y Damas. Las áreas inundables asociadas con esos flujos de agua, determinadas por parte de la CNE mediante análisis geomorfológicos, también se muestran en el mapa de ríos y quebradas del municipio. En él se observa que centros de población como Concepción, Tres Ríos, San Juan, San Diego, Dulce Nombre y San Rafael tienen posibilidades de ser inundados. San Ramón es la excepción y ello se debe a que está en una zona donde la diferencia de altitud reduce el peligro.

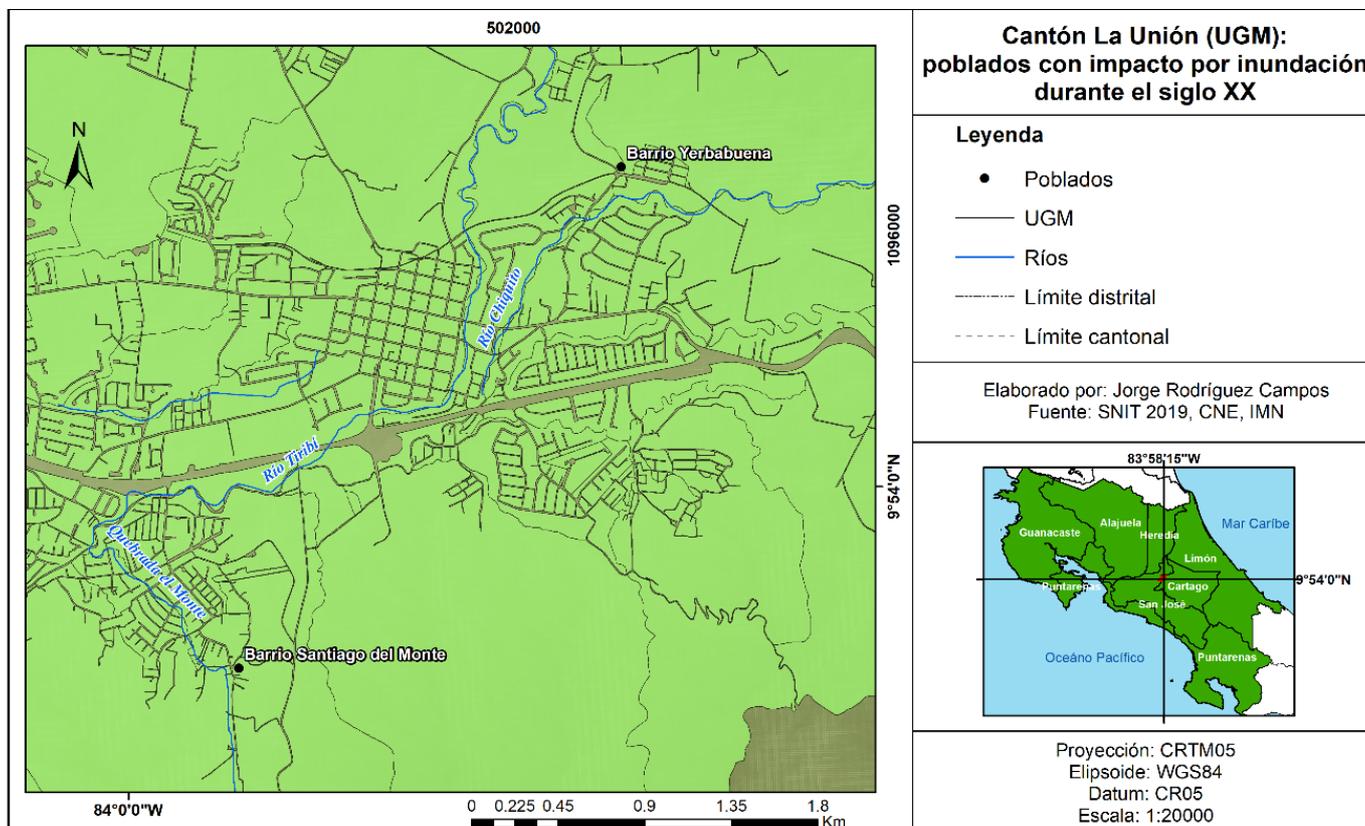
Figura 3. Poblados con impacto por inundación durante el siglo XX.

Como se deduce de lo anterior, la problemática y el mayor impacto de las inundaciones de La Unión ha estado relacionado con el río Chiquito y su entorno, que incluye un gran deslizamiento. Los daños han sido importantes en el pasado y hasta el 2015, según Astorga (2015), el potencial de una avalancha en tal río incluía la posibilidad de muerte de seres humanos y daños a las propiedades. Dicho autor destacó varios puntos críticos que se muestran en la Figura 3.

El sector de Calle Giraes ha sido impactado por las inundaciones en los últimos años, sobre todo en el puente principal que comunica con el centro de San Diego. En el año 2006 hubo un evento en las cercanías de la Escuela de Calle Giraes (PI1, Figura 3) del cual Méndez (2006) indicó: “El sitio evaluado presenta pendientes menores a los 10 grados con inclinación hacia el suroeste donde limita con una quebrada que desagua en el río Tiribí, hacia el noreste en el sector frente a la escuela se han realizado proyectos urbanísticos que no poseen adecuado sistema de evacuación de aguas pluviales, generando de esta forma inundaciones por saturación de alcantarillado. La presión hidrostática ejercida por el agua atrapada dentro del centro educativo por desbordamiento de alcantarillado generó la ruptura de una tapia que funciona como cerca y erosión del talud que limita con la quebrada”.

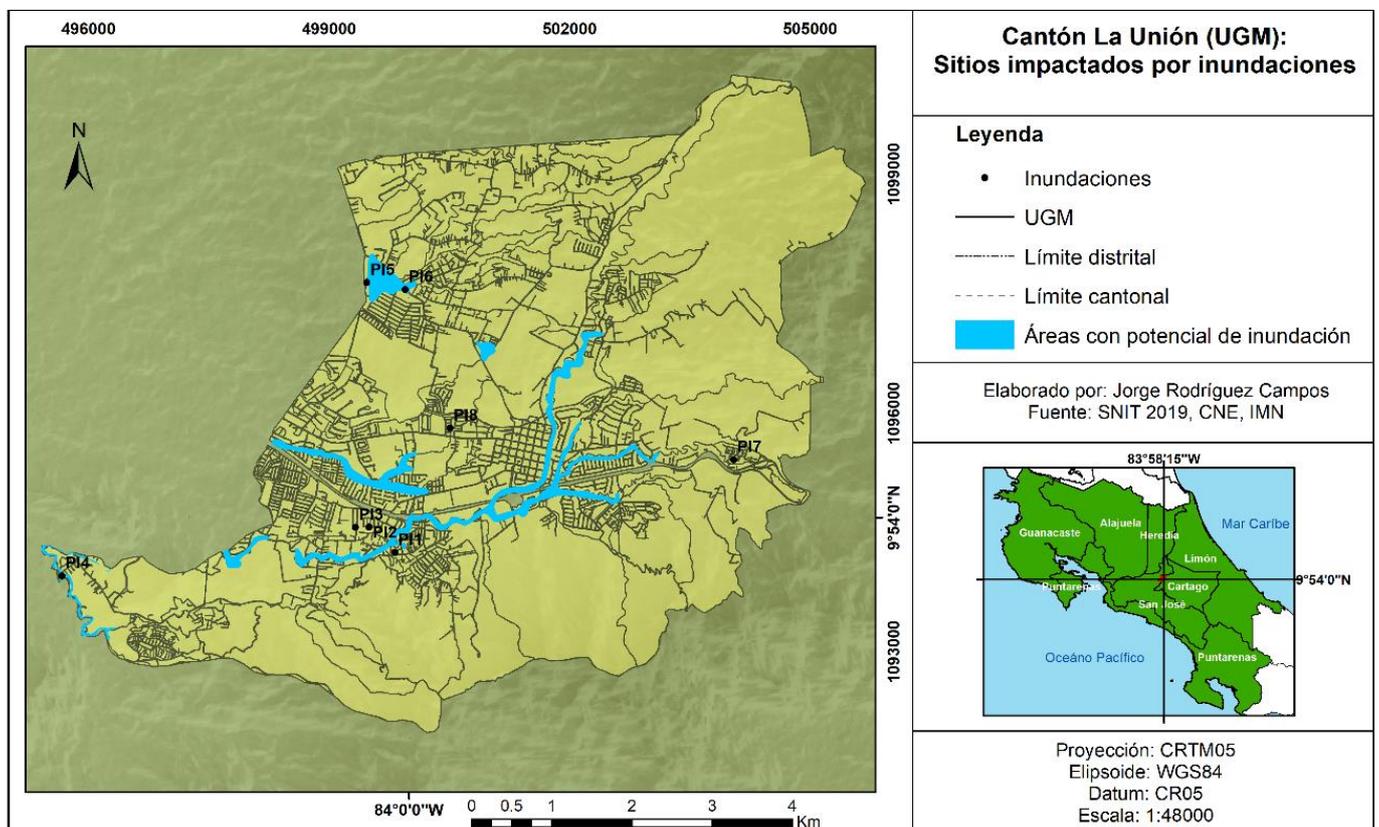
**Figura 4.** Mapa de sitios del cantón afectados por inundaciones recientes

Según Bonilla (2006), en el distrito San Diego ocurrió, en el 2006, un desbordamiento de una acequia (PI2, Figura 4) que erosionó un tramo entubado, provocando una cavidad de 7 metros de diámetro y 3 de profundidad que puso en peligro dos viviendas ubicadas a escasos 1,5 metros. De acuerdo con dicho autor, el canal posee un cauce muy reducido por la presencia de viviendas en las márgenes lo que las torna la

vulnerables y, además, la acequia se encuentra entubada, por lo que es difícil detectar los tramos de la red que están siendo erosionados o que poseen debilidades. Por lo anterior, se hace imposible detectar las secciones del alcantarillado incapaces de soportar la carga hidráulica antes de que ocurra el desacople posterior a la erosión de los terrenos aledaños.

La urbanización La Mariana (PI3, Figura 4) tiene problemas de inundación que se deben al desbordamiento del río Tiribí. En el 2015 hubo un anegamiento de viviendas provocado por el desbordamiento de una quebrada sin nombre que atraviesa los terrenos. De acuerdo con Sánchez (2015), el rebalse de las aguas obedeció a diversos factores, entre los que se citan: Acumulación de basura, entubado parcial del canal, poco diámetro de los tubos, cantarillas mal colocadas, rellenos, invasión del cauce y construcción de estructuras informales y sin permisos de construcción. Todo ello contribuye a la generación de represamientos durante los periodos de fuertes precipitaciones. Donde hay entubado este colapsa por su poco diámetro y donde no hay, los propietarios de los terrenos colindantes colocaron alcantarillas y rellenan e invadieron la zona del cauce, lo cual reduce las dimensiones del mismo, creando una especie de embudo cuando el caudal aumenta (Sánchez, 2015).

En Río Azul, específicamente en La urbanización Lomas de San Antonio (PI4, Figura 4), que limita al suroeste con el Río Damas, se han registrado inundaciones. Ello pese a que la CNE y la Municipalidad de Desamparados han efectuado trabajos de canalización y limpieza en el cauce en los últimos años. Las variaciones realizadas en la cuenca superior y la contaminación ambiental han provocado que los cauces se saturen con desechos sólidos, chatarra y mucho sedimento, lo que favorece el incremento del caudal y los desbordamientos después intensas precipitaciones. Según Chaves (2011), la Dirección de Desarrollo y Control Urbano de la Municipalidad de La Unión realizó una inspección para valorar varias denuncias en la zona el día 10 de octubre del 2008. En dicha inspección se determinó que varias áreas de la urbanización

En el centro del distrito Concepción, frente a la Escuela Fernando Terán (PI6, Figura 4), hay dos viviendas que han sido impactadas por las inundaciones. Como se puede observar en la figura 3, dichas casas están dentro de la zona de protección establecida en la ley de aguas, lo que tiende a aumentar el grado de vulnerabilidad a la amenaza por inundación. Los desbordamientos han aumentado en dicho sitio en los últimos años y una posible causa de ello es la impermeabilización de los suelos de Concepción a causa del desarrollo urbano. Se ha modificado el uso del suelo impidiendo la infiltración del agua hacia las capas subterráneas, por lo que aumenta considerablemente la escorrentía superficial hacia las partes más bajas de la cuenca.

En el poblado El Fierro (PI7, Figura 4), de acuerdo con Información de Bomberos de Costa Rica, el 4 de octubre de 1994 el incremento de caudal de esta quebrada ocasionó daños en varias viviendas de los asentamientos informales de dicha localidad, con el trágico saldo de 2 dos bomberos fallecidos y el dueño de una de las casas. Según Rojas (2016), en noviembre de 1994 La Nación reportó que dos bomberos y otra persona fueron arrastradas por una cabeza de agua y de 200 personas que fueron evacuadas en Tres Ríos. A pesar de que en aquel momento se reubicaron varias familias especialmente del Fierro y Carpintera, en la actualidad las riberas de este río están nuevamente invadidas y de darse una nueva situación, posiblemente habrá mayores problemas que los anteriores.

En ambos márgenes del cauce de la Quebrada La Unión, que atraviesa parte de los distritos Tres Ríos y San Juan, hubo una inundación en la Urbanización La Unión (PI8, Figura 4) en el año 2000, a causa de la colmatación de la quebrada. En este sector había aporte de material proveniente de una montaña ubicada al noreste, donde hubo remoción y apilamiento de suelos en forma de terrazas cerca del cauce. Esta situación
